# Fallsammlung

## Das Bundesaufsichtsamt für Flugsicherung

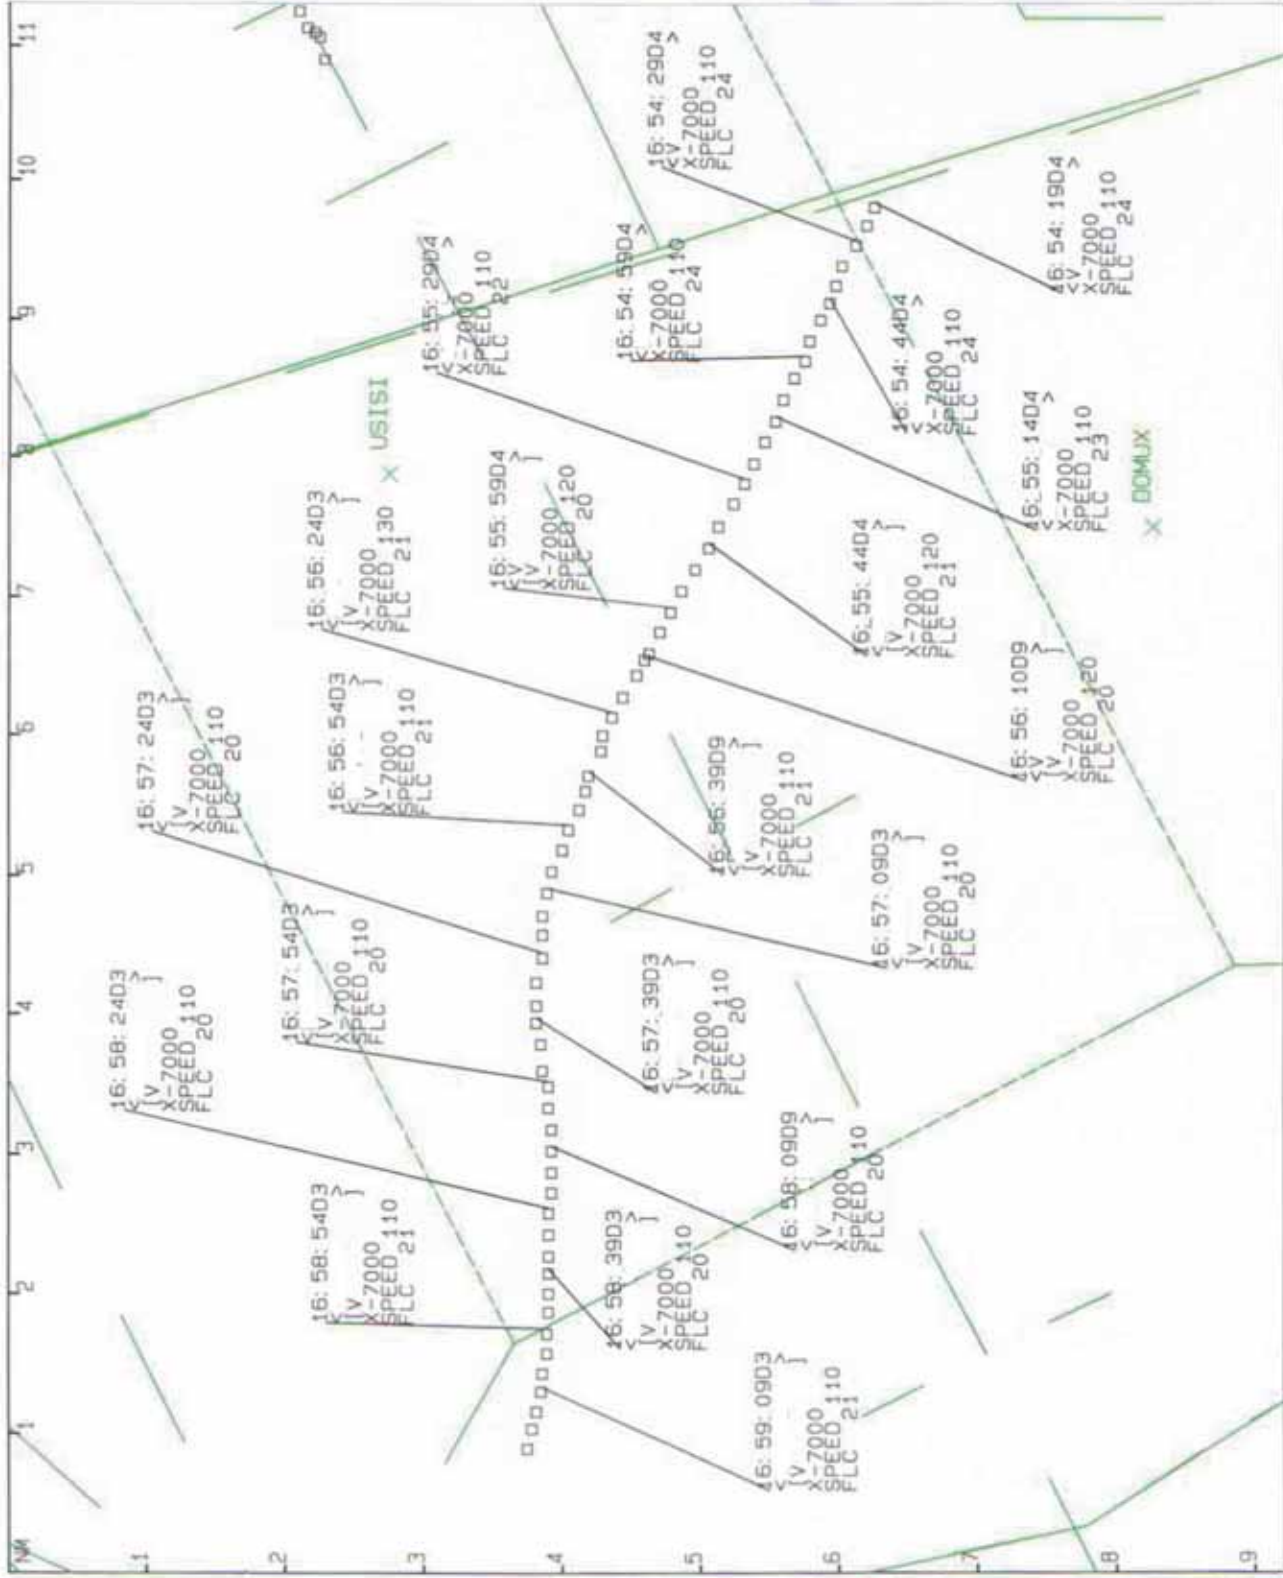
**Kategorie/Fallgruppe:** Kontrollzonenverletzung  
hier: Flughafen Dortmund (EDLW)

Pilot P chartert an einem Tag im August 2009 in Dinslaken (EDLD) eine C172, die aber am gleichen Tag um 15:00 Uhr (!!!) wieder in Dinslaken zur Verfügung stehen soll. P möchte zusammen mit einem Fluggast über das sauerländische Winterberg fliegen, um dort Luftaufnahmen der Skisprungschanze etc. zu machen. Auf dem Rückweg war eine Zwischenlandung in Meschede-Schüren (EDKM) vorgesehen.

Aus nicht bekannten Gründen erfolgte der Start in EDLD erst um 11:30 Uhr. Winterberg konnte wegen zu tiefer Wolkenuntergrenze nicht ganz erreicht werden, so dass ca. 4 NM vor Winterberg umgekehrt wurde. Die Zwischenlandung in EDKM erfolgte um 12:29 Uhr

Der Start dort verzögerte sich enorm, weil der Anlasser streikte und ca. drei Stunden benötigt wurden, den Motor wieder in Gang zu bringen. Mehrere zwischenzeitlich getätigte Telefonate zw. P und dem Vercharterer der C172 haben mit Sicherheit nicht zur Beruhigung des P beigetragen. Der Start in EDKM erfolgte schließlich erst gegen 16:35 Uhr.

Von EDKM bis Herdecke wollte P laut Flugdurchführungsplan einen Kurs von 282° fliegen, danach bis zum Flugplatz EDLD 301°. Das hätte ihn um die CTR EDLW herum geführt. Warum P jedoch nach Norden von seinem geplanten Kurs abgekommen ist, konnte er rückblickend nicht mehr genau sagen. Tatsache ist, dass er etwa vom Pflichtmeldepunkt Sierra bis zur westlichen Spitze die CTR EDLW ohne Freigabe in einer Höhe von ca. 2000 Fuß durchkreuzte. P konnte sich nur noch erinnern, dass er Kurs auf „Schalke“ genommen hat, dies aber vermutlich zu früh. Evtl. habe er den Kreiselkompass nicht korrekt nachgeführt, lautete Ps abschließende Analyse.

- Von Beginn an zeitlich „straff“ geplantes Flugvorhaben
- Durch die Probleme mit dem Anlasser zusätzlicher unvorhergesehener Zeitdruck
- Als Navigationspunkt zur Kursänderung von 282° auf 301° sollte eine Industrieanlage in Herdecke dienen. Vielleicht wären markantere Punkte (evtl. der Flugplatz Altena-Hegenscheid – EDKD und weiter die BAB A45) oder gar die Navigation über das VOR BAM oder nördlich über das VOR HMM besser gewesen. Diese hätten zudem noch einen größeren Abstand zur CTR EDLW gewährleistet.

- Zeitlich großzügige Flugplanung
- Sich bei unvorhergesehenen (technischen) Problemen nicht noch zusätzlich unter Zeitdruck setzen, im Zweifel Weiterflug auf den nächsten Tag verschieben
- Bei der navigatorischen Flugplanung größere räumliche Abstände zu freigabepflichtigen Lufträumen bzw. Flugbeschränkungsgebieten halten

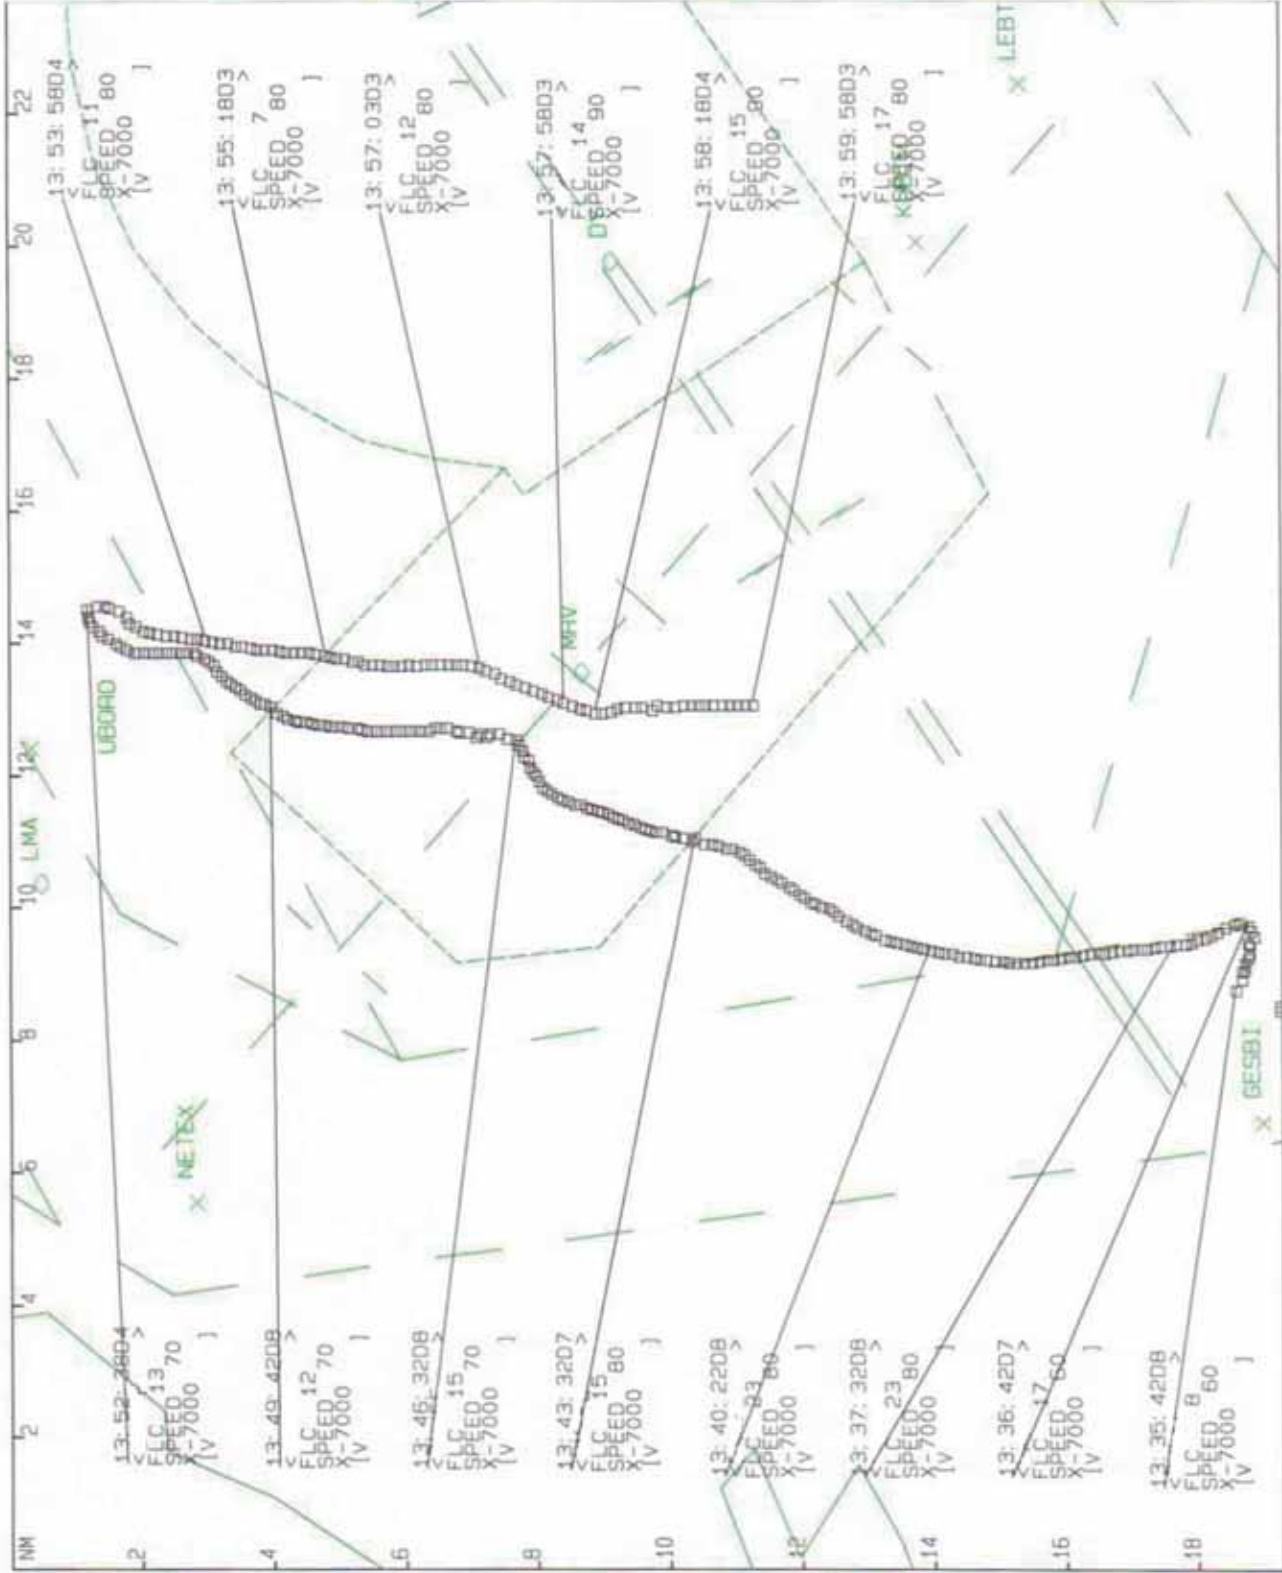
**Kategorie/Fallgruppe:** Kontrollzonenverletzung  
hier: Flughafen Mönchengladbach (EDLN)

Im Dezember 2007 besteht P die Prüfung zum Luftsportgeräteführer. Noch im selben Monat chartert er ein UL-Flugzeug, um damit von Erkelenz-Kückhoven nach Grefrath (EDLF) zu fliegen.

Die geplante Flugroute verlief in nördlicher Richtung an der BAB 61 entlang – vorbei an der CTR EDLN und dann nach EDLF.

Auf Höhe des BAB-Kreuzes Mönchengladbach muss P aber ein folgenschwerer Navigationsfehler unterlaufen sein. P kann sich rückblickend den späteren Einflug in die CTR EDLN ohne Freigabe nur damit erklären, dass er vermutlich an dieser Stelle die BAB 52 mit der BAB 61 verwechselt hat und mithin in nordöstlicher Richtung die CTR EDLN durchquerte.

Etwa auf Höhe von Krefeld muss P seinen Fehler bemerkt haben, dummerweise flog er jedoch nahezu die gleiche Route – erneut durch die CTR EDLN und erneut ohne Freigabe – zurück.

Zu dem von ihm vernachlässigten Thema „Sprechfunkverkehr“ gab P nach der Landung zu Protokoll, er habe nach der Funkfrequenz von Kückhoven lediglich die vom Zielflugplatz EDLF gerastet, da er nie vorhatte, in die CTR EDLN einzufliegen. Leider hatte er auch nicht die entsprechende FIS-Frequenz eingedreht.

- Sehr geringe Flugerfahrung bzw. Erfahrung in der Navigation nach Sicht.
- Anscheinend wurden Flugplanung und Navigation ausschließlich auf die Verläufe von BABs gestützt
- Kurskreisel möglicherweise nicht nachgeführt, Kurs nicht auf Plausibilität geprüft, auch wenn nach Landmarken navigiert wird.
- Unerklärliche Scheu, sich mittels Sprechfunk navigatorische Unterstützung zu holen (entweder bei FIS oder beim Tower EDLN).

- Die terrestrische Navigation nicht nur auf BABs aufbauen, sondern auch andere markante Punkte nutzen / Auffanglinien bestimmen und beachten
- Fortlaufende Kontrolle des Kurskreisels
- Bei der navigatorischen Flugplanung größere räumliche Abstände zu freigabepflichtigen Lufträumen bzw. Flugbeschränkungsgebieten halten
- Bei dichtem Vorbeiflug an freigabepflichtigen Lufträumen Vorhaben per Funk der zuständigen Flugverkehrskontrollstelle mitteilen und hörbereit bleiben. Dies schafft Sicherheit!

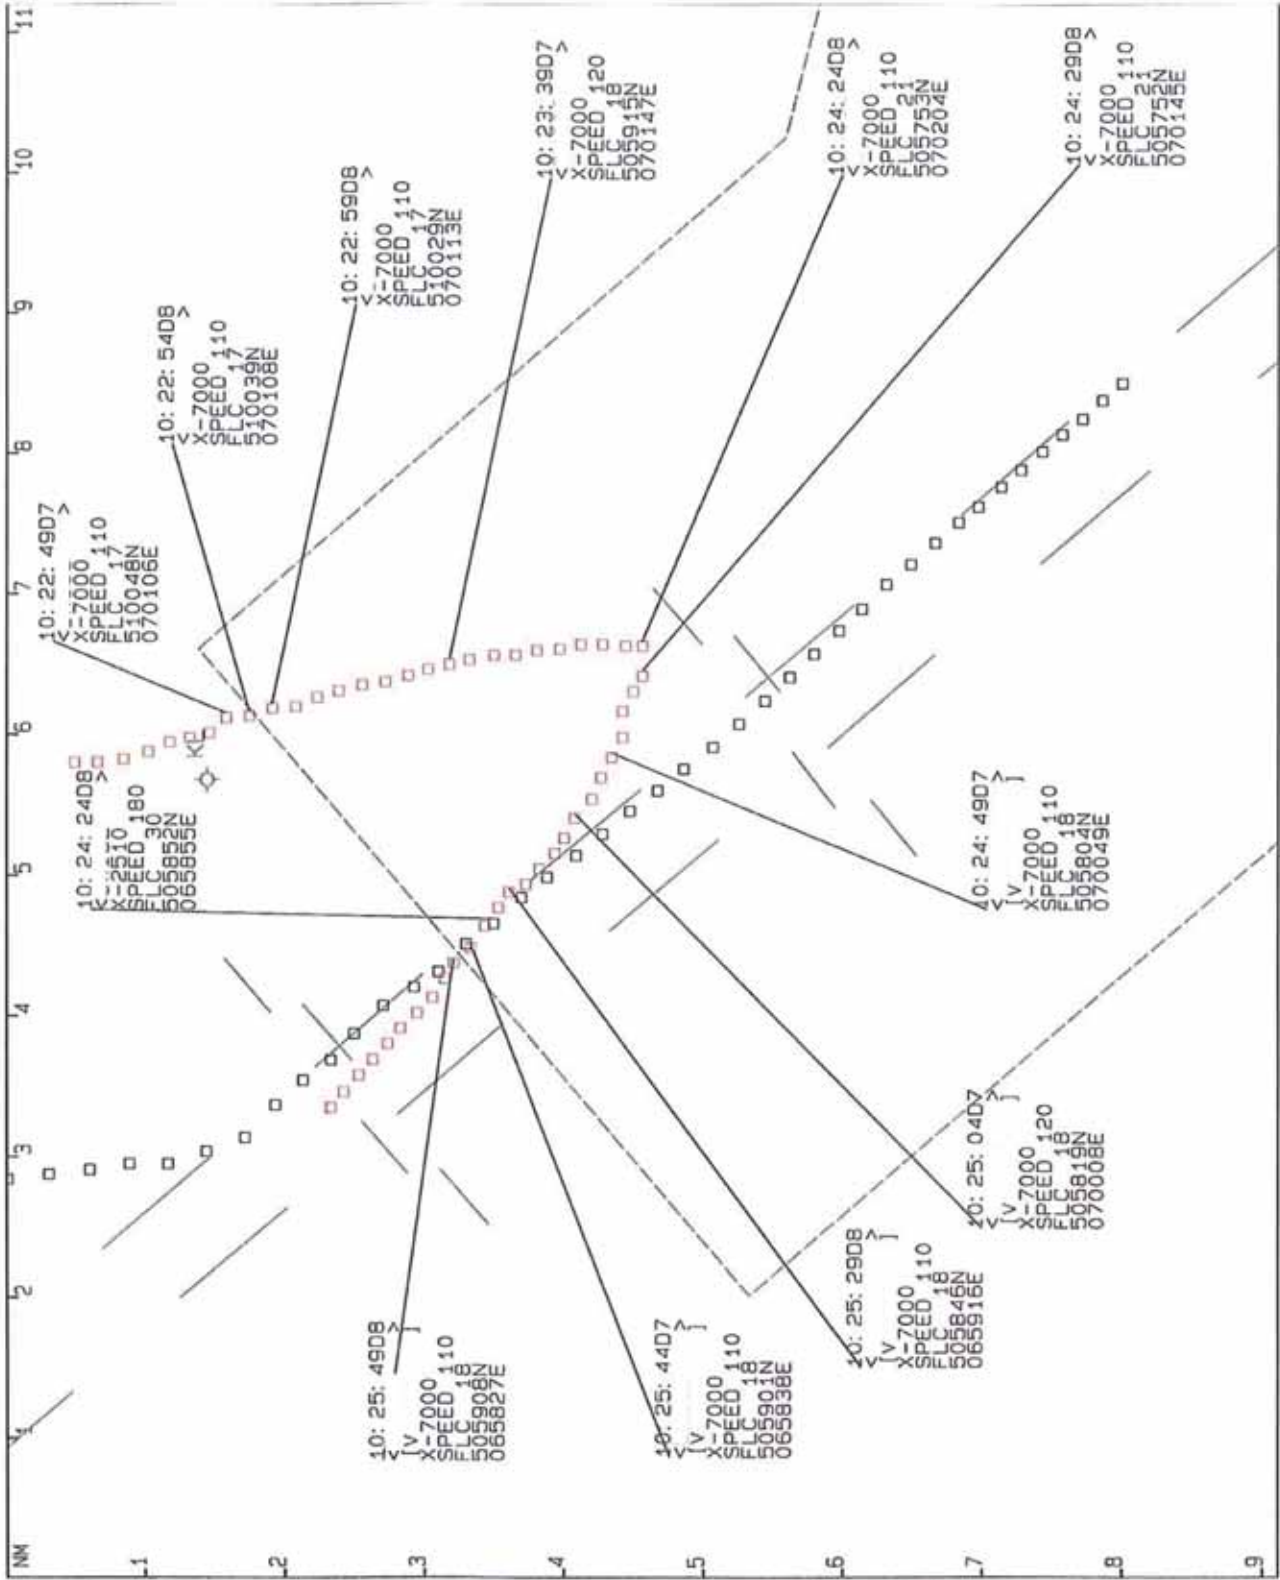
**Kategorie/Fallgruppe:** Kontrollzonenverletzung  
hier: Flughafen Köln/Bonn (EDDK)

P stuft die Flugwetterbedingungen als ausreichend ein und wählt im Rahmen seiner Flugplanung eine Route zwischen den CTRs Nörvenich (ETNN) und Köln/Bonn (EDDK). Er ist sich dabei bewusst, dass es sich hierbei um einen relativ engen Korridor mit einer Breite von ca. 6 km handelt, den er wegen des abgesenkten LR „C“ in einer Höhe von unter 1500 Fuß durchfliegen muss.

Auf dem Weg zu dem o.a. Korridor verringert sich die Flugsicht aufgrund der Sonneneinstrahlung auf 2 bis 3 km. Wegen der besagten Enge dieses Korridors richtete P seinen Blick fast ausschließlich aus dem Cockpit, um ggf. entgegenkommende Luftfahrzeuge frühzeitig zu erkennen. Hierbei vernachlässigte P jedoch den Blick auf die Navigationsinstrumente und bemerkte somit nicht, dass er in Richtung Osten von seiner geplanten Route abgekommen war. Erst der Hinweis seines Fluggastes, wie schön er den Kölner Dom sehen könne, machten P stutzig und er vermutete sich – leider zutreffend – bereits innerhalb der CTR EDDK.

Zu allem Übel entschied sich P eine Umkehrkurve nach Rechts (in westliche Richtung) zu fliegen, was ihn – immer noch innerhalb der CTR - mitten in den Anflugbereich der Landebahn 14L EDDK brachte. Wegen Ps Flugverhalten musste ein ankommender Airbus A319 seinen Landeanflug unterbrechen und die momentane Flughöhe halten, weil er von P in diesem Moment mit 900 Fuß Abstand unterflogen wurde. Kurz danach konnte der A319 jedoch den Landeanflug fortsetzen und sicher landen.

- Geplante Route in Verbindung mit den dort vorherrschenden Sichtverhältnissen zu gefahrgeneigt
- Nach Erkennen des ersten Fehlers keine Kontaktaufnahme mit dem Tower, um möglichst gefahrlos aus der CTR geführt zu werden.

- Streckenführung östlich an EDDK vorbei, Navigation ggf. mit VORs WYP sowie COL und weiter nach EDRK
- Bei vermutetem Einflug in CTR sofort Kontaktaufnahme mit dem Tower
- In Fällen geplanten dichten Vorbeiflugs / Überflugs an bzw. von freigabepflichtigen Lufträumen Vorhaben per Funk der zuständigen Flugverkehrskontrolstelle mitteilen und hörbereit bleiben. Dies schafft Sicherheit!

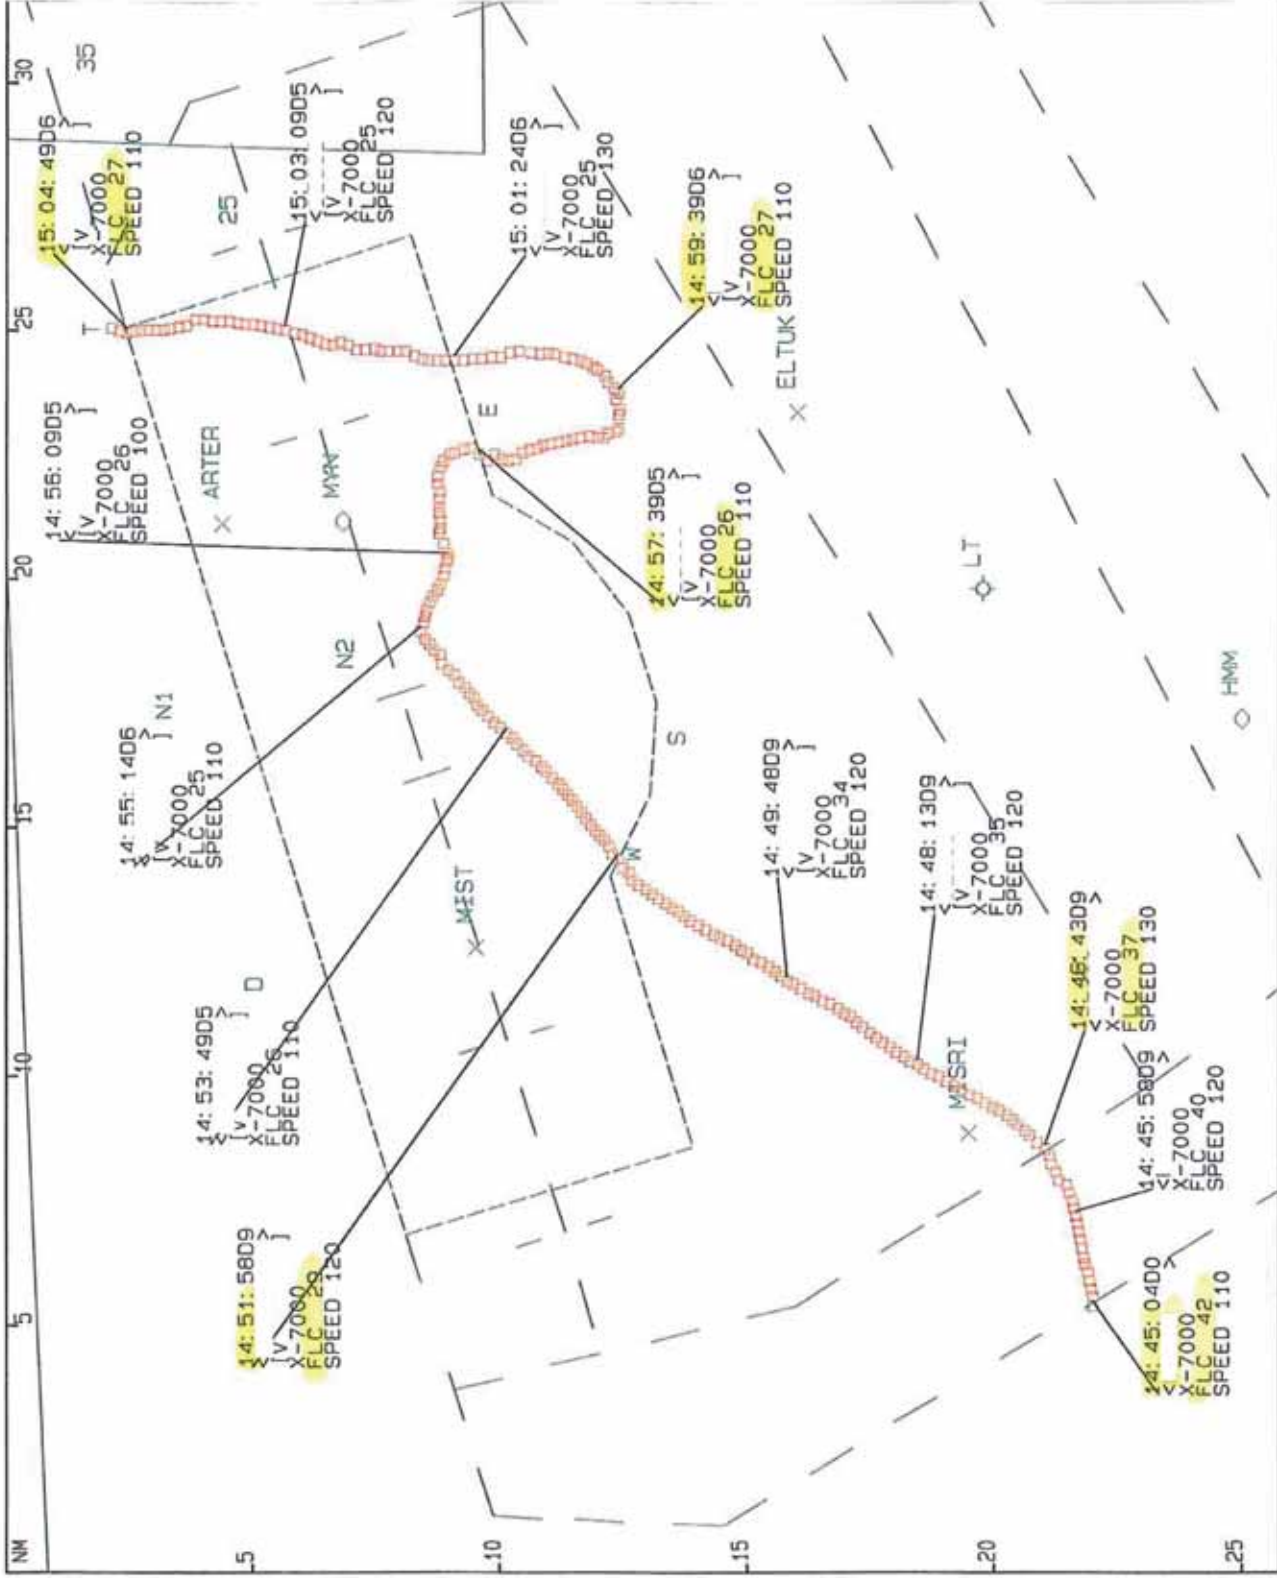
**Kategorie/Fallgruppe:** Verletzung des LR Klasse "C" oder "D" (nicht CTR)

An einem schönen (CAVOK) Frühlingstag des Jahres 2008 macht sich Pilot P zusammen mit einem Passagier in einer gecharterten DA40 auf den Weg von Aachen (EDKA) nach Husum (EDXJ). Die geplante Route sollte westlich am Flugplatz Rheine (ETHE) vorbeiführen, um weiter im Westen Gronau aus der Luft sehen zu können. Ein direkter Überflug dieser Stadt war nicht geplant, da sie innerhalb der CTR Enschede/Twenthe (EHTW) liegt.

Bis in die Umgebung des Flugplatzes Dinslaken (EDLD) verlief der Flug ohne Probleme. Etwa auf Höhe von EDLD wollte P im Osten auf die BAB A31 treffen und dieser dann nach Norden folgen.

Beim Kreuzen dieser BAB nahm der Navigationsfehler seinen Beginn. P muss die BAB A 31 überflogen haben, ohne es zu bemerken, und kreuzte dann weiter östlich die BAB A 52, die er fälschlicherweise für die BAB A 31 hielt. Der BAB A 52 und in der Folge der BAB A 43 flog er dann in nordöstlicher Richtung entlang, bis er schließlich in einer Höhe von 4.200 Fuß hinter Dülmen in den Luftraum Klasse D Münster/Osnabrück – Sektor „3500 MSL/FL 60“ (nicht CTR) einflog – leider ohne Freigabe, da sich P ja ganz woanders wähnte.

Diese Fehlnavigation, die zeitlich ca. 15 Minuten andauerte, konnte sich P rückblickend nur mit der Ablenkung durch die angeregte Unterhaltung mit dem Fluggast erklären.

Als P die Start-/Landebahn von EDDG erblickte, meinte er nunmehr, EHTW unter sich zu haben und nahm Kurs in Richtung Osten um – seiner Fehleinschätzung folgend – wieder die BAB A31 zu finden. Die BAB die er dann tatsächlich auch fand, war natürlich nicht die BAB A 31 sondern die BAB A1, welcher er in nördlicher Richtung folgte.

- ➔ Anscheinend wurden Flugplanung und Navigation ausschließlich auf die Verläufe von BABs gestützt. Gerade in Ballungsgebieten (hier: nördliches Ruhrgebiet) ist dies eine Fehlerquelle, soweit die Navigation nicht z.B. mittels Funknavigationshilfen überprüft wird.
- ➔ Ablenkung durch zu intensive Unterhaltungen mit dem Fluggast, in der Folge Nichtbeachtung des Kurskreisels bzw. fehlendes Nachführen des Kurskreisels

- ➔ Die terrestrische Navigation nicht nur auf BABs aufbauen, sondern auch andere markante Punkte nutzen / Auffanglinien bestimmen und beachten, hier: z.B. Funkturm NW Haltern, Anordnung größerer Städte.
- ➔ Die entlang der Strecke angeordneten Funknavigationsanlagen – ggf. durch Kreuzpeilung – nutzen. In Betracht kommen z.B. MHV VOR, RKN VOR und BET NDB. Das Radial 030° des MHV VOR hätte den Luftfahrzeugführer bei einer Betriebsreichweite von 40 NM (vgl. AIP VFR, ENR 2-3) an die BAB A31 bei Reken geführt bzw. hätte ab EDLD zur Kurskontrolle herangezogen werden können. Die Verwechslung der Autobahnen wäre dann nicht passiert. Später hätte z.B. auch das BET NDB (Reichweite 25 NM) zur Verfügung gestanden.
- ➔ Fortlaufende Kontrolle des Kurskreisels / permanentes Nachführen, vor allem nach Kurvenflug und in turbulenter Luft.

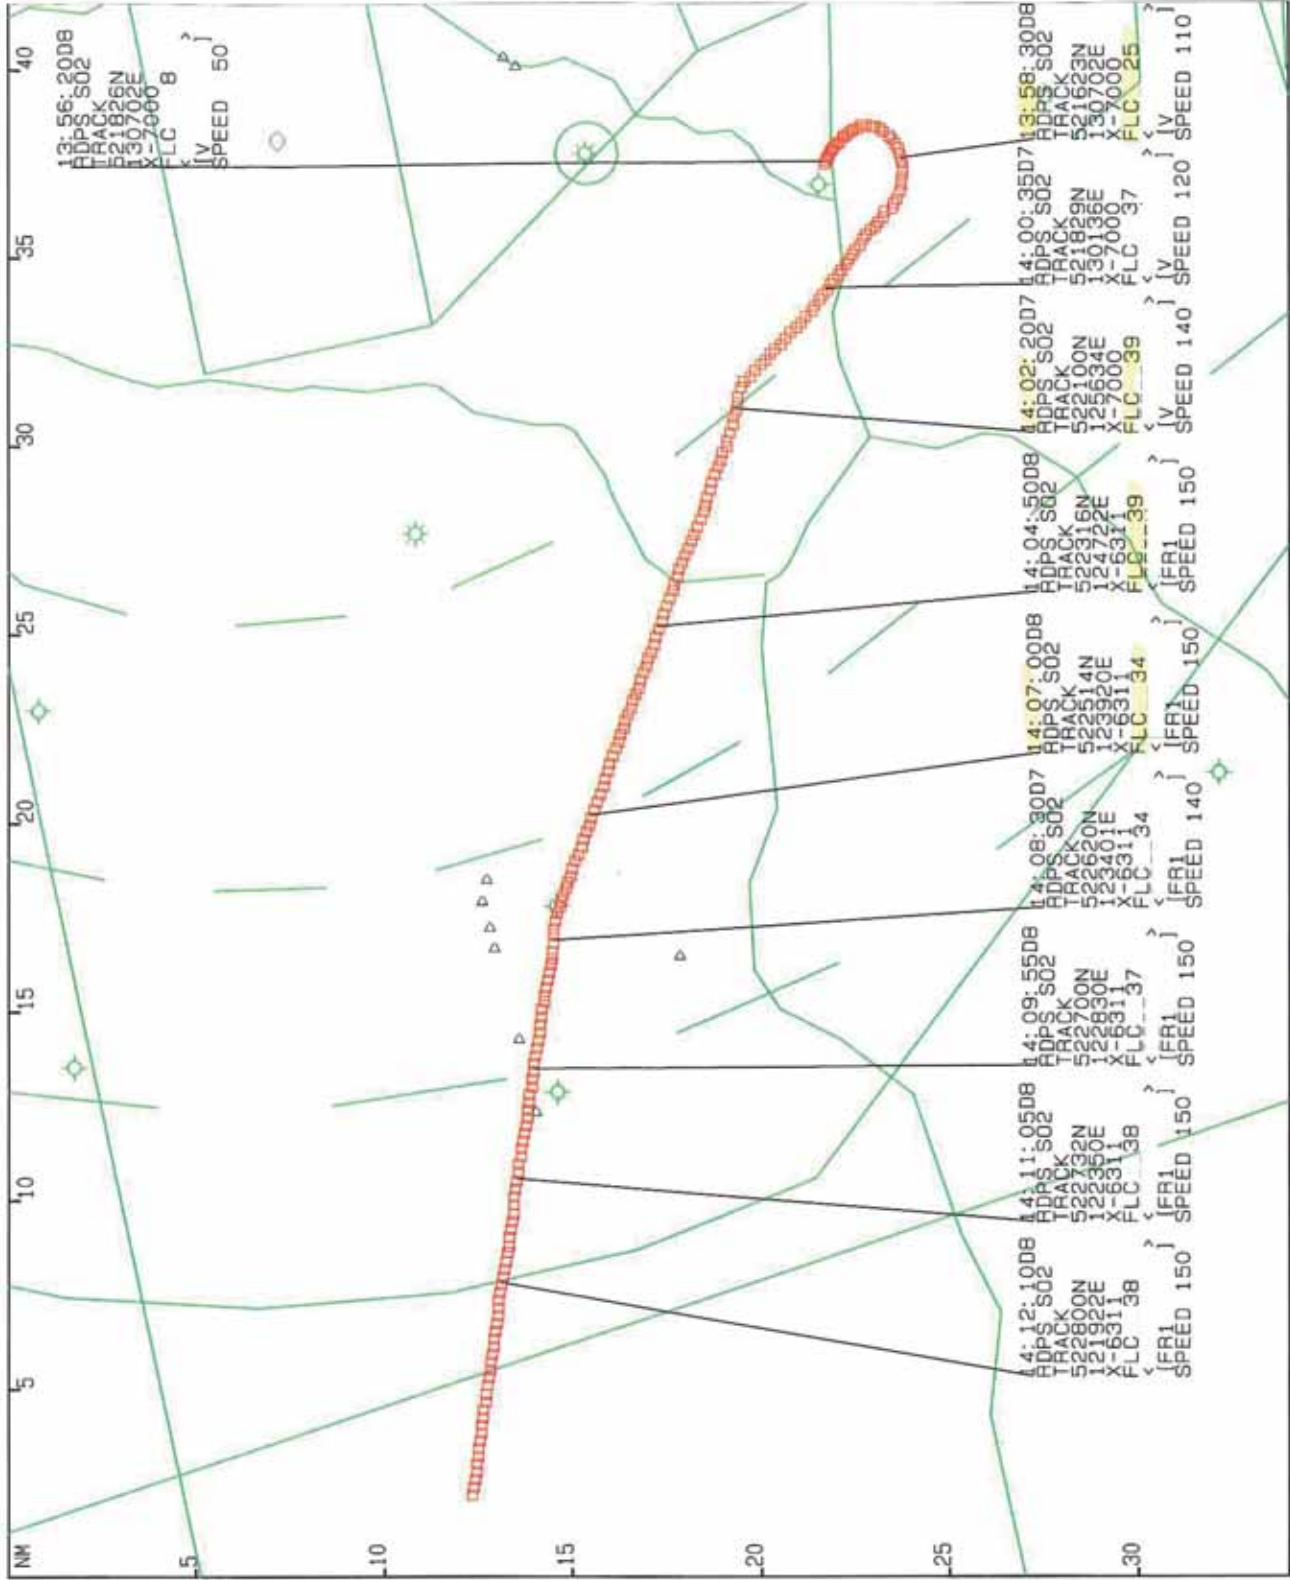
**Kategorie/Fallgruppe:** Verletzung des LR Klasse "C" oder "D" (nicht CTR)

An einem Frühlingstag des Jahres 2008 macht sich Pilot P mit einem Begleiter von seinem Heimatflugplatz in Niedersachsen auf den Weg nach Berlin zu einem geschäftlichen Termin. Tags zuvor hatte er die Aktivzeiten des südwestlich von Berlin gelegenen PPR-Flugplatzes Saarmund (EDCS) abgeklärt und den Flugdurchführungsplan erstellt. Der Hinflug verlief soweit unproblematisch, nur beim Bezahlen der Landegebühr gegen 12:00 Uhr LT wies ihn der Flugleiter in EDCS nochmals daraufhin, dass der Platz von 16:00 bis 18:00 Uhr LT geschlossen sei.

Rückblickend gab P einsichtig zu Protokoll, nur noch schnell zum Flugzeug gerannt zu sein und nach einer flüchtigen Außenkontrolle, kurzem Motor- und Prop-Check sowie dem Einholen der Startinformationen gestartet zu sein. Im Bordbuch ist als Startzeit 15:55 Uhr LT eingetragen. Im Nachhinein wurde auch P klar, dass dieses Geschehen mit dem Begriff „ordnungsgemäße Flugvorbereitung“ nichts gemein hat.

Zu allem Übel erreichte P kurz nach dem Start noch ein Funkspruch eines anderen Sichtfliegers, der ihn als „Relaisstation“ zu EDCS-Info benutzte. Vermutlich reichte sein Sender nicht aus, um sich mit seinem Landebegehren direkt bei EDCS zu melden.

Dieses Handling führte dazu, dass es P vorerst verabsäumte, sich seiner Luftfahrtskarte zu widmen. Er schaltete jedoch zumindest sein Funkgerät auf FIS-Bremen, nachdem er sich von EDCS-Info verabschiedet hatte. Als er seine geplante Reiseflughöhe von knapp 4000 Fuß erreicht hatte, meldete sich der FIS-Spezialist mit scharfem Ton und wies P daraufhin, dass er sich im Luftraum „C“ befände, was bereits seit rund sechs Minuten zutraf.

P leitete sofort den Sinkflug ein und nahm sodann seine Luftfahrtskarte zur Hand, die ihm die Tragweite seiner Verfehlung vor Augen führte. Glücklicherweise befand sich in unmittelbarer Nähe zu P kein IFR-Verkehr, so dass P – zwar mit einem Schrecken – aber letztendlich sicher in Niedersachsen gelandet ist.

- Sehr große Hetze direkt vor dem Flug und dadurch bedingt
- Unzureichende Flugvorbereitung
- Ablenkung durch unerwarteten Funkspruch

- Zeitlich großzügige Flugplanung; bei Zwangspunkten durch (geschäftliche) Termine Zeitpuffer einplanen. Ggf. auf Flugplätze mit längeren Öffnungszeiten ausweichen (hier: Schönhagen).
- Sich bei unvorhergesehenen Problemen nicht noch zusätzlich unter Zeitdruck setzen, im Zweifel Weiterflug auf den nächsten Tag verschieben
- Anliegen/Bitten Dritter nicht zu Lasten der eigenen Sicherheit nachkommen -> „Fly the aircraft first!“ – und zwar legal!
- Niemals ohne Kenntnis der Luftraumstrukturen „erst einmal starten“ ; vor allem nicht im Nahbereich größerer kontrollierter Flugplätze.

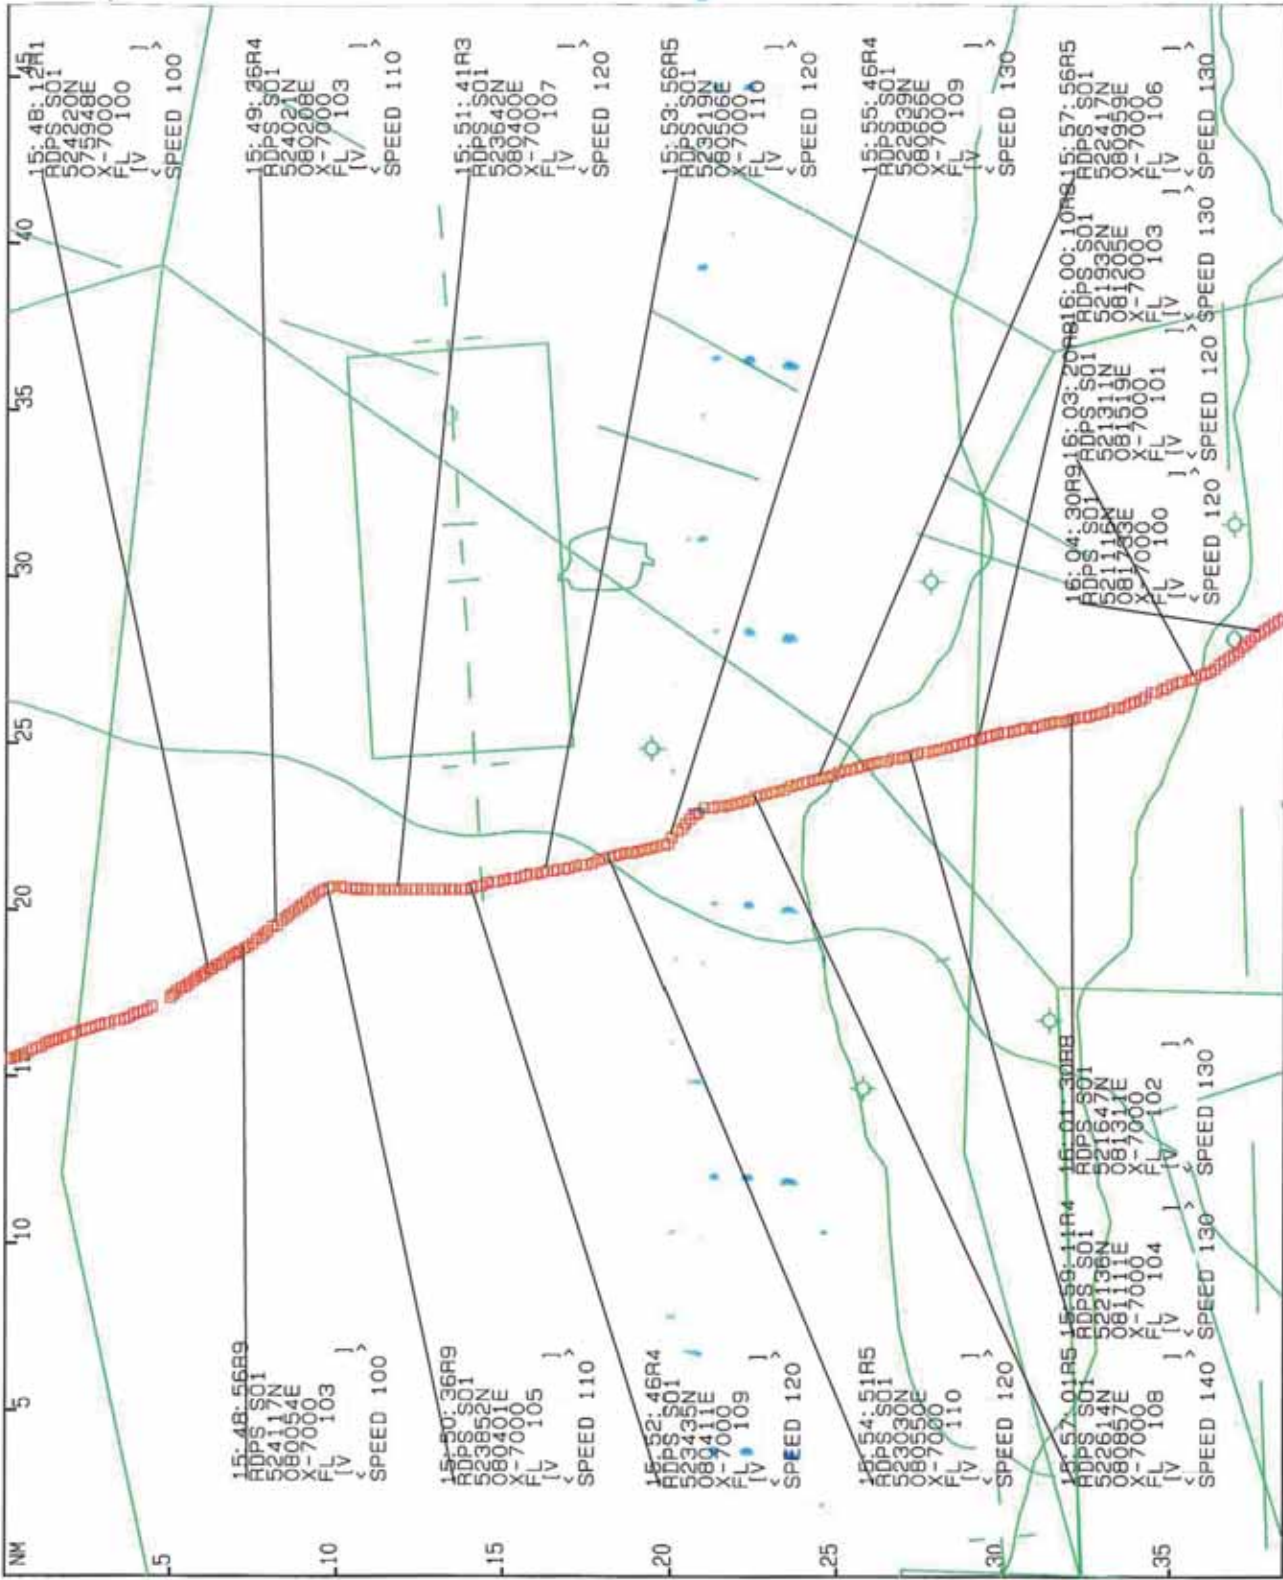
**Kategorie/Fallgruppe:** Verletzung des LR Klasse "C" oder "D" (nicht CTR)  
hier: Einflug in den LR Klasse „C“ oberhalb FL 100

An einem schönen Spätsommertag beschließt Pilot P die P28A seines Luftsportvereins zu chartern und zusammen mit zwei Passagieren einen Tagesausflug auf die Insel Juist (EDWJ) zu machen. Nach zwei Stunden „Tanken von Seeluft“ macht er sich gegen 15:00 Uhr UTC wieder auf den Rückflug nach Bielefeld (EDLI).

Zu dieser Zeit meldet die ATIS EDDW folgendes Wetter: 34011KT 9999 FEW025 BKN120 17/10 Q1024.

Als P in einer Höhe von 8500 bis 9000 Fuß Quakenbrück überfliegt, wird er nach eigener Aussage mit mehreren übereinander gelagerten nicht geschlossenen Wolkendecken konfrontiert und trifft folgende spontane Entscheidung: Er entschied sich, die Wolkenansammlung in ausreichendem Abstand zu überfliegen. Dabei stieg er anfangs auf FL 103 und im weiteren Flugverlauf auf FL 110, ohne zuvor für den Einflug in den LR „C“ oberhalb FL 100 eine Freigabe bei Bremen Radar zu erbitten, was P im Nachhinein natürlich bedauerte.

Etwa auf Höhe des VOR OSN sank P wieder unter FL 100 und landete schließlich sicher in EDLI.

- ➔ Offensichtlich schon keine Festlegung einer operationellen Flughöhe im Rahmen der Flugvorbereitung und keine Einhaltung der Halbkreisflugregeln.
- ➔ VFR „on top“ will gut überlegt sein und erfordert sichere Kenntnis von der Obergrenze und den Verhältnissen am Zielflugplatz. Niemals sollte man sich spontan dazu verleiten lassen, wenn „nach unten“ so viel Spielraum besteht.
- ➔ Selbst im Falle eines legalen Einfluges sind Höhen um bzw. oberhalb FL 100 für normal motorisierte E-Klasse-Flugzeuge „on top“ problematisch, weil ein etwaiges weiteres Aufsteigen der überflogenen Wolkenschicht nicht mehr durch Motorleistung ausgeglichen werden kann.

- ➔ Die Hauptwolkenuntergrenze wäre hier problemlos zu unterfliegen gewesen, zumal bodennah keine bzw. nur geringe Bewölkung vorhanden war.
- ➔ Rechtzeitig Funkkontakt zu FIS aufnehmen und über Probleme informieren. In größeren Höhen ist das im Luftraum „E“ wegen des Mischverkehrs IFR-VFR ohnehin sinnvoll, um Verkehrsinformationen zu erhalten.

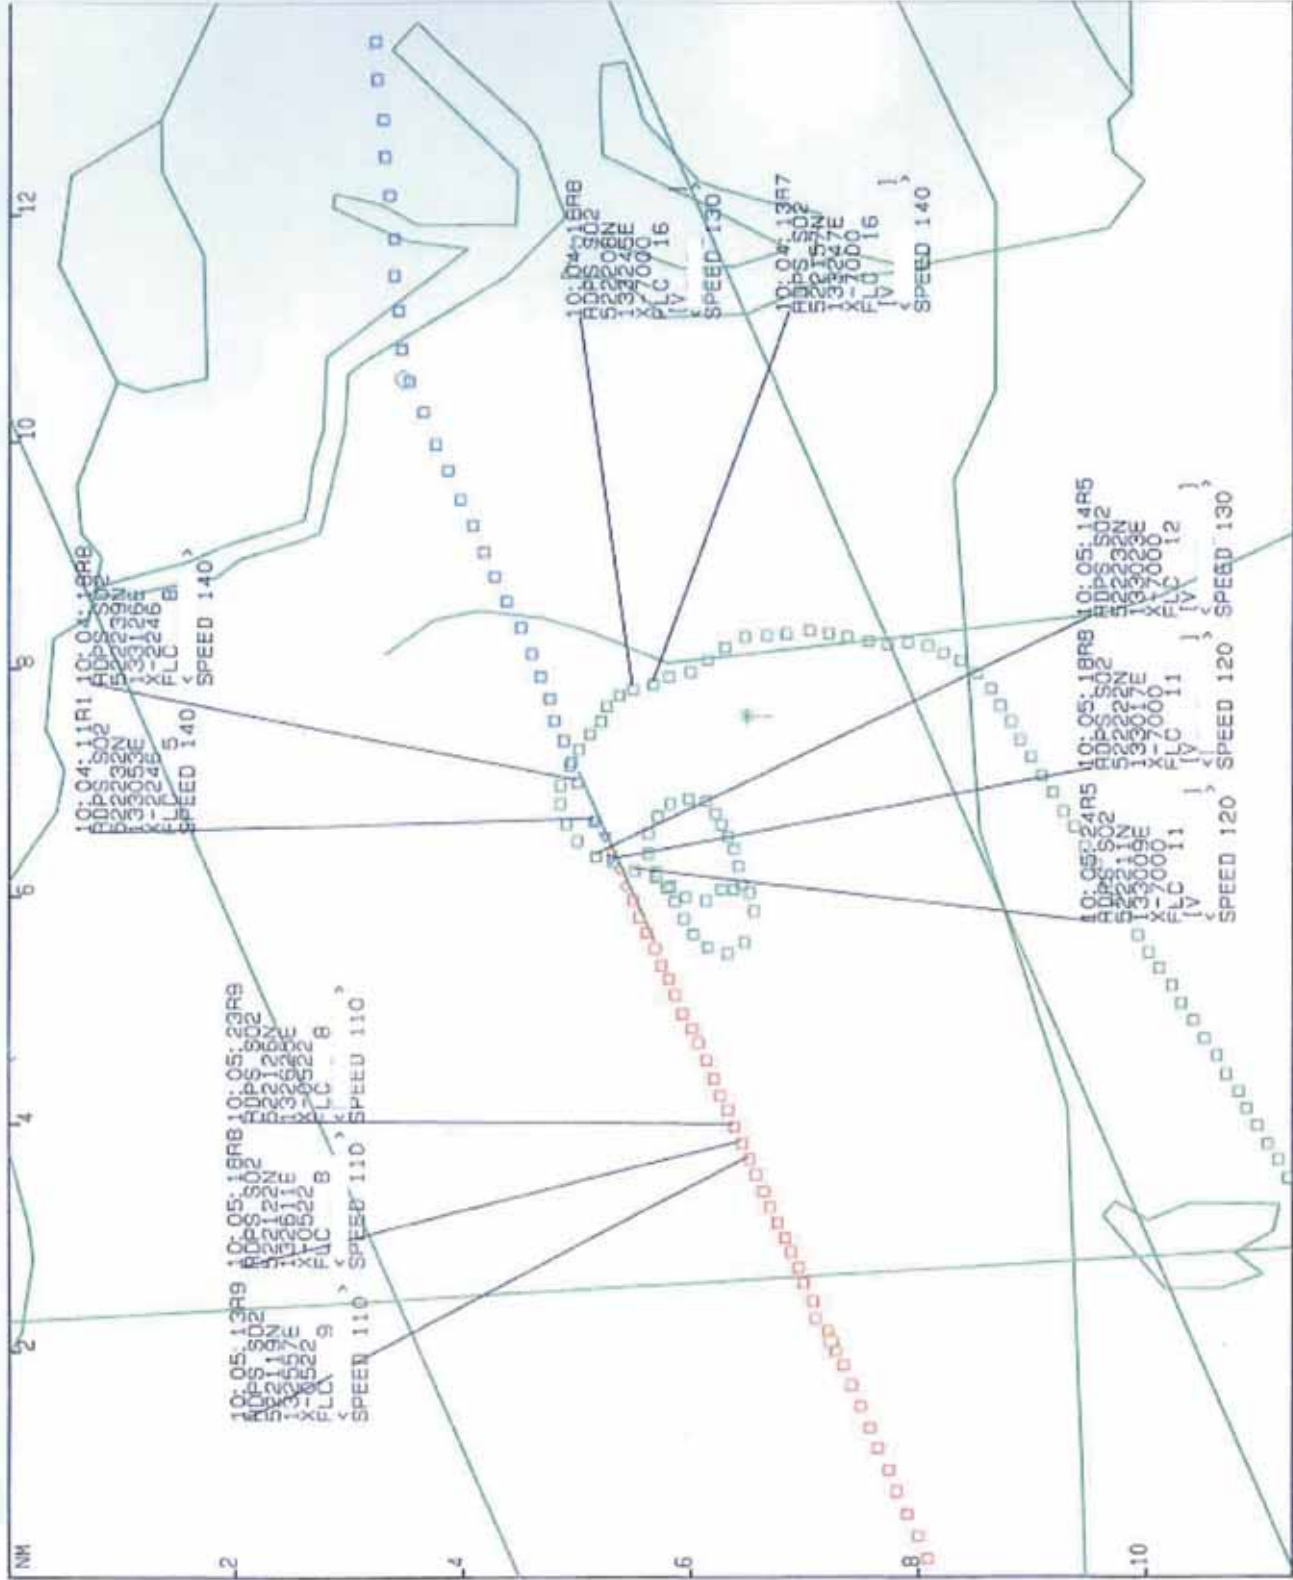
**Kategorie/Fallgruppe:** Abweichung von zuletzt erteilter Freigabe

Als sich P sechs Minuten vor dem Pflichtmeldepunkt Sierra befindet, meldet er sich am Sprechfunk beim Tower EDDB. Der Towerlotse genehmigt ihm den Einflug in die CTR.

Als sich P in 2000 Fuß direkt über Sierra befindet, meldet er sich erneut beim Tower EDDB, von dort bekommt er die Freigabe, in den rechten Gegenanflug der Piste 07 zu fliegen und sich erneut zu melden, sobald er für den rechten Queranflug bereit ist. Diese Freigabe liest P korrekt zurück..

Der nächste Funkspruch auf der Towerfrequenz ist ein gerade gestartetes Verkehrsflugzeug, das einen TCAS alert meldet.

Da das Verkehrsflugzeug noch unterhalb der Radarführungsmindesthöhe (MRVA) war, konnte der Platzlotse in EDDB kein Radarvektoring durchführen. Der Platzlotse wies P sofort und eindringlich nochmals an, sofort eine Linkskurve zu fliegen und den rechten Gegenanflug anzusteuern. P meldete daraufhin, er sei im rechten Gegenanflug, woraufhin der Platzlotse entgegnete, dass P sich im linken Gegenanflug befindet und kurz vorher die Piste gekreuzt habe. Ps Flugverhalten führte zu einer gefährlichen Annäherung mit einem Verkehrsflugzeug mit 0,5 NM lateraler und 200 Fuß vertikaler Distanz!!!

P – sicherlich nunmehr etwas aufgeregt – nimmt in der Folge die weitere Anweisung des Lotsen, nördlich der Startbahn zu bleiben und Vollkreise zu drehen, nicht mehr richtig wahr und kreuzt die Runway erneut, um im südlichen Bereich ins Warteverfahren zu gehen. Über den rechten Gegen- und anschließend Queranflug landet P letztendlich auf der 07 in EDDB – vermutlich mit feuchten Händen.

Nach der Landung erklärt P sein Flugverhalten wie folgt: Es sei sein erster Flug nach EDDB gewesen. Das MFD seiner SR22 habe bereits die im Bau befindliche zweite Bahn von EDDB ausgewiesen. Beim Heranfliegen sei er dann einen Moment unsicher gewesen, welche Bahn jetzt in Betrieb ist. Deshalb sei er einen Tick zu lange auf nördlichem Kurs geblieben und habe somit die Centerline gekreuzt.

- ➔ Unzureichende Flugvorbereitung: Die in der AIP VFR abgedruckte Flugplatzkarte von EDDB weist ganz deutlich die gegenwärtig einzige Start/ u. Landebahn 07/25 (dicker schwarzer Strich) aus.
- ➔ Die ehemalige „Nordpiste“ 07L/25R ist als zurückgebaut gekennzeichnet (nur mit dünnen Strichen angedeutet und mit mehrfachen „XXX“ gekennzeichnet).

- ➔ Im Rahmen der Flugvorbereitung sämtliches zur Verfügung stehendes Kartenmaterial betreffend den Zielflugplatz auswerten. Bei Unklarheiten vor dem Flug Rat bei Ortskundigen einholen oder tel. Informationen direkt beim Zielflugplatz erfragen.
- ➔ Im Landeanflug heraus schauen. Für die kleinräumige Orientierung auf einem Flugplatz ist der Blick aus dem Fenster unersetzlich. Falls der optische Eindruck von dem nach der Flugvorbereitung erwarteten Bild abweicht, sofort die Flugverkehrs-kontrollstelle um Unterstützung bitten. Auf keinen Fall blind auf das MFD bzw. GPS-Daten vertrauen. Derartige Hilfsmittel sind für das Auffinden der Betriebspiste bzw. anderer Flugbetriebsflächen weder geeignet noch vorgesehen.

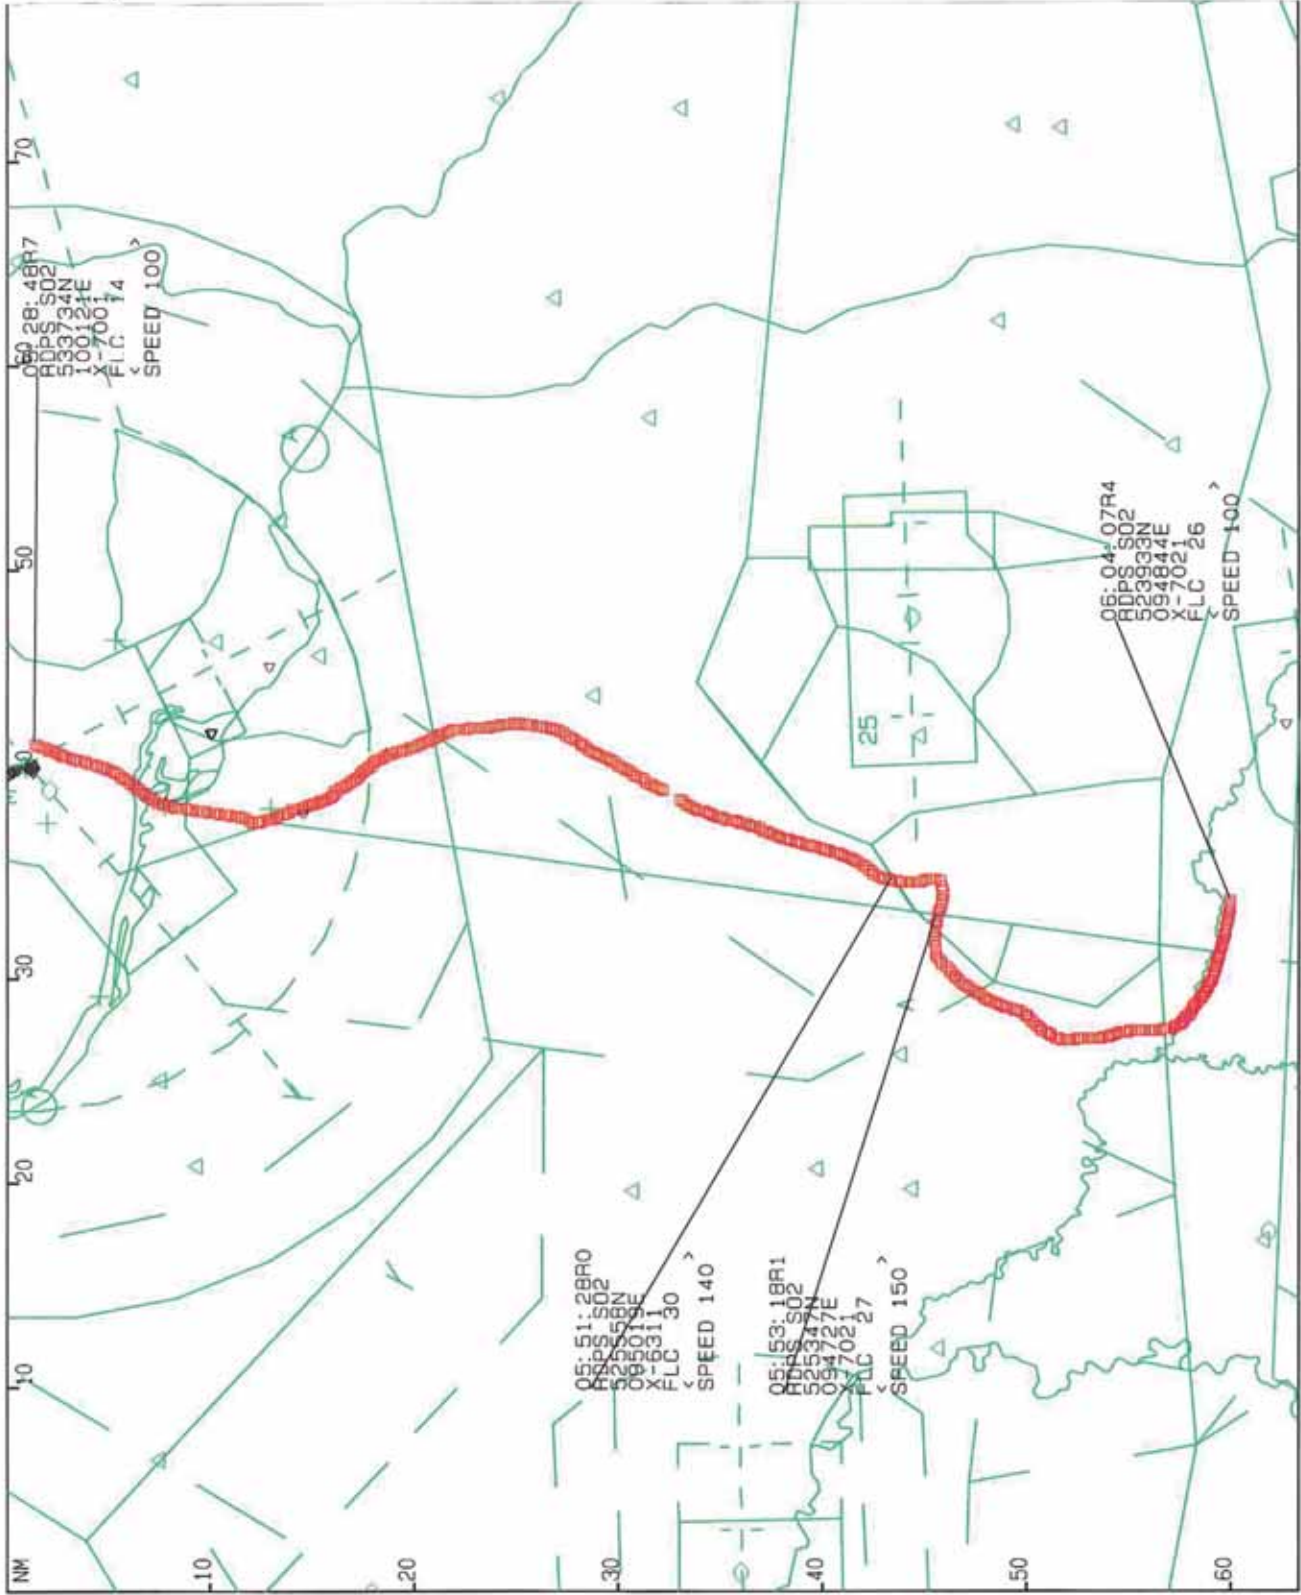
**Kategorie/Fallgruppe:** Einflug in eine ED-R ohne Freigabe

An einem schönen Sommertag im Juli 2009 macht sich Pilot P mit einer DR30 sehr früh am Morgen von Hamburg VFR auf den Weg nach Nürnberg. Die Flugspur lässt vermuten, dass er sich südlich von Hamburg an die BAB A7 anlehnt.

Kurz nach Verlassen der lateralen Grenzen des Luftraums D – Hamburg – fragt P per Sprechfunk bei FIS Bremen, ob die ED-R 30 A und B (?!?) aktiv seien?

Der FIS-Spezialist bezieht die Frage nicht auf die ED-R 30, sondern antwortet P, dass die ED-R 32 A in 1:20 Stunden aktiv wird, und die ED-R 32 B bereits aktiv ist und ebenso die ED-R 33A. Auf Nachfrage bestätigt FIS nochmals, dass die ED-R 32 A noch durchfliegen werden darf.

Acht Minuten später, etwa über der Stadt Soltau, bestätigt P gegenüber FIS, dass er sich entschieden habe, erst westlich an den Sperrgebieten vorbeizufiegen und später durch das (noch nicht aktive) Sperrgebiet ED R 32 A durchzufiegen. Der FIS-Spezialist bestätigt diese Meldung und bittet P, auf die Frequenz von Fassberg Radar zu wechseln.

Etwa weitere drei Minuten später fliegt P bei der Ortschaft Dorfmark in das Flugbeschränkungsgebiet ED-R 31 ein. Die Warnung des FIS-Spezialisten ca. eine Minute vor dem Einflug kann P nicht mehr hören, da er auf die Frequenz von Fassberg Radar gewechselt ist.

- Unzureichende Flugvorbereitung
- Die Auswahl der Route im Rahmen der Flugplanung führte sehr knapp an die Flugbeschränkungsgebiete heran, so dass schon ein leichtes Vernavigieren zu einem Einflug in eine ED-R führte

- Bereits im Rahmen der Flugvorbereitung kurz vor dem Flugantritt telefonisch den Status von ED-Rs klären und danach die Route planen. Grundsätzliche Aussagen zur Aktivierung der ED-Rs hätte der Pilot bereits der AIP VFR (ENR 3-2) sowie ggf. NOTAMs entnehmen können. Dies hätte Stress und Schreibarbeit gespart. P hätte dann in Ruhe überlegen können, ob er nicht lieber gänzlich von diesen frei bleibt, was den Flugweg nur unwesentlich verlängert hätte.
- Route so planen, dass Gebiete mit ED-Rs (ggf. auch LR „C“ und „D“) mit genügend räumlichen Abstand umflogen werden, damit die Gefahr eines unberechtigten Einfluges minimiert wird (denkbare Route hier: Ab Brackel/Toppenstedt zum Flugplatz Uelzen – EDVU) und danach inbound VOR HLZ). Oder einfach: Deutlich westlich der BAB A7 (Auffanglinie) halten. Sie führt an sämtlichen Flugbeschränkungsgebieten bei Fassberg vorbei.
