AIRPROX Magazin

01/2019

Im Anflug auf Paderborn - AIRPROX 257_1

Im An- und Abflug Niederrhein - AIRPROX 257_2

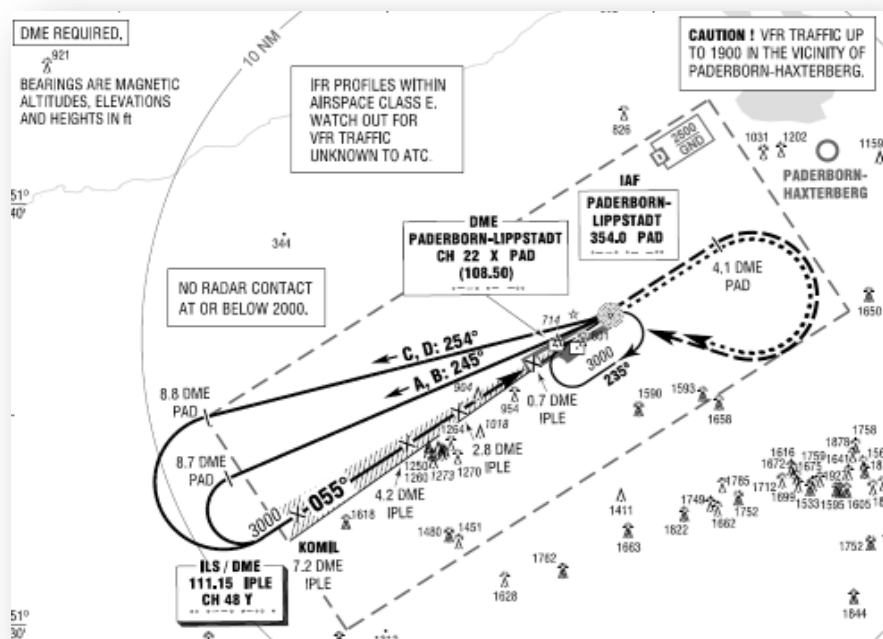
Der Anflug führte die von Süden kommende Embraer auf nördlichem Steuerkurs durch den Luftraum Echo direkt zum Wegpunkt LP027. Die Besatzung hat dabei die Luftraumbeobachtung beim Flug durch den Luftraum Echo aufmerksam umgesetzt. Eines der Besatzungsmitglieder war durch die eigene Segelflugerfahrung für die Bedingungen im Luftraum Echo besonders sensibilisiert.

Typischer Standardanflug: Über Holding und „Teardrop“ zum Final.

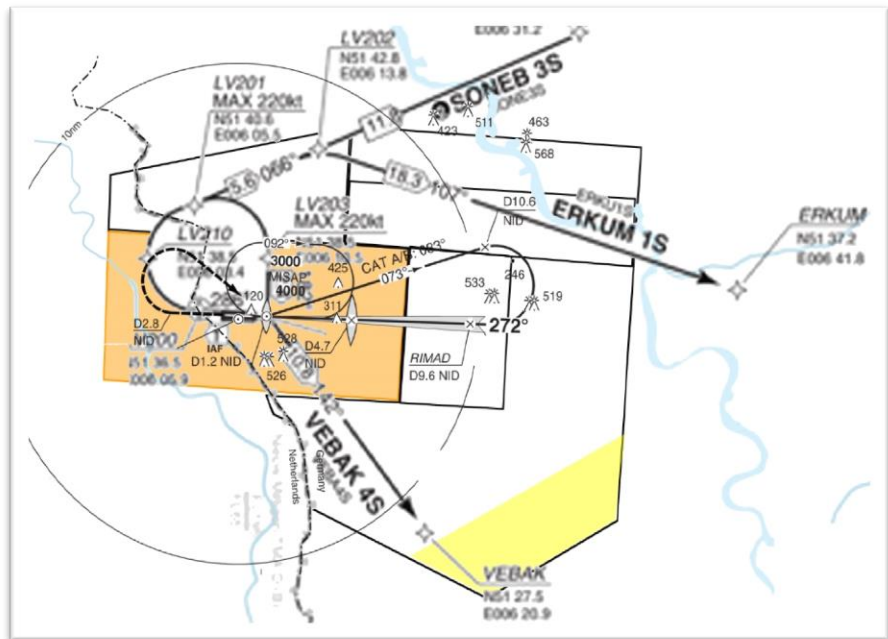
IFR-Abflugverfahren in der Luftraumstruktur 2018. Die Verfahren und Lufträume werden 2019 für einen besseren Betriebsablauf angepasst.

APEG ID	Empfehlung
[AE-2019-02]	Die APEG empfiehlt VFR-Piloten, die "TMZ mit Hörbereitschaft" bei jedem Betrieb im betreffenden Luftraum konsequent zu nutzen.
[AE-2019-03]	Die APEG empfiehlt Fluglotsen, VFR-Piloten, die die Hörbereitschaft anzeigen, anzusprechen und Informationen bzw. Empfehlungen zu erteilen.
[AE-2019-04]	Die APEG empfiehlt VFR-Flugverkehr, die Anfluggrundlinie von Flugplätzen mit IFR-Verfahren, auch außerhalb der Kontrollzone nur bei Kontakt mit der Flugsicherung, FIS oder unter Nutzung der Hörbereitschaft innerhalb TMZ zu durchfliegen.

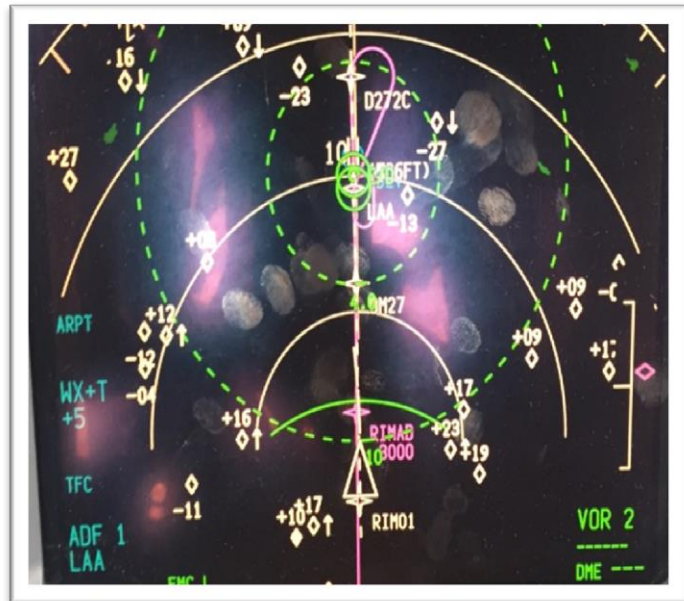
Die Darstellung von anderem Flugverkehr auf dem NAV-Display zeigt die komplexe Situation im Anflug auf Weeze.

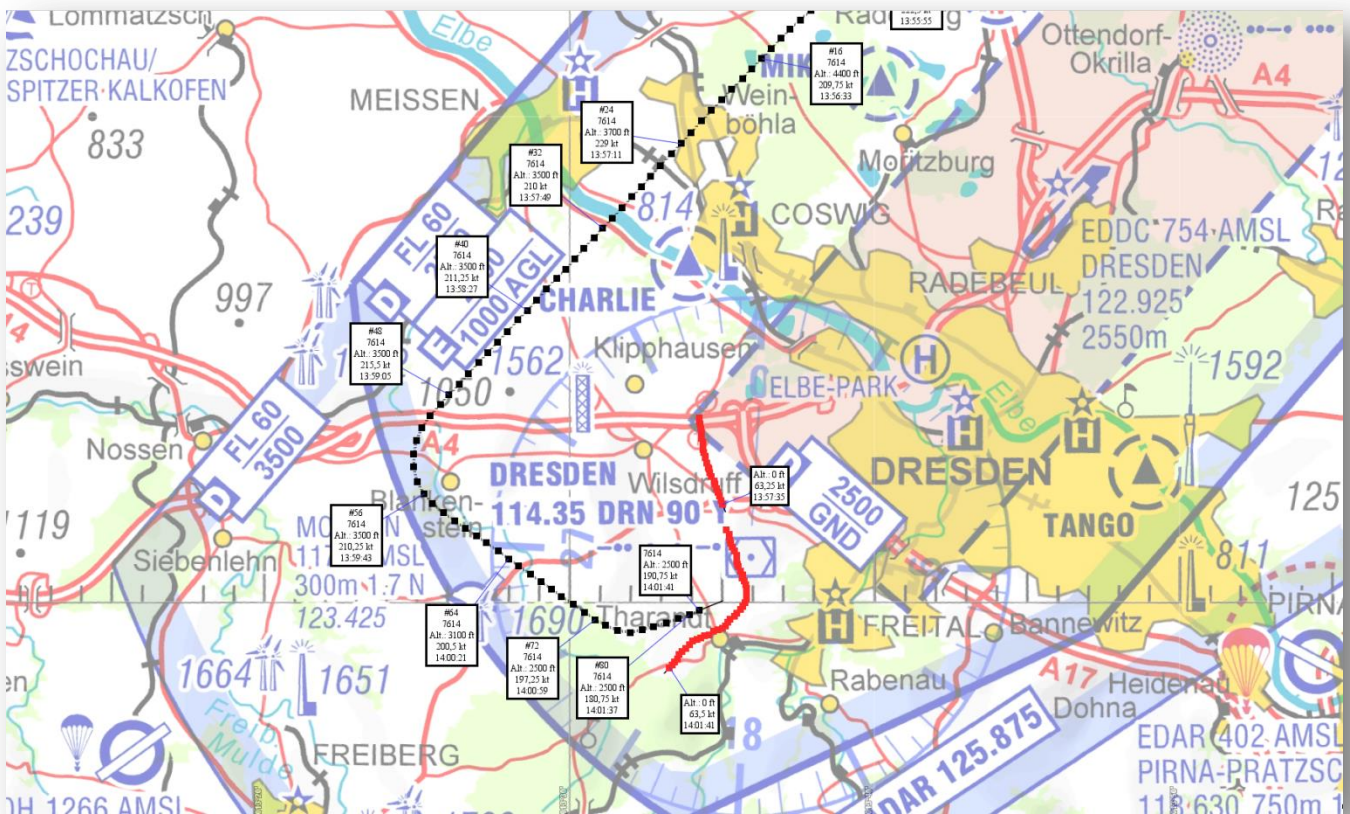
Das Ultraleichtflugzeug befand sich offensichtlich innerhalb des Luftraums D ohne Freigabe. Da auch kein Transpondersignal abgestrahlt wurde, konnte seitens der Flugsicherung keine adäquate Verkehrsinformation erteilt werden.

Die Radaraufzeichnung des Vorfalles bei Dresden

APEG ID	Empfehlung
[AE-2019-05]	Die APEG möchte auf folgende gesetzliche Regelung aus SERA erinnern und sensibilisieren: „Verfügt das Luftfahrzeug über einen betriebsfähigen SSR-Transponder, hat der Pilot den Transponder während des Fluges durchgängig zu betreiben, unabhängig davon, ob sich das Luftfahrzeug innerhalb oder außerhalb eines Luftraums befindet, in dem Sekundärrundstrichradar (SSR) für Zwecke des Flugverkehrsdienstes verwendet wird.“ (SERA.13001)

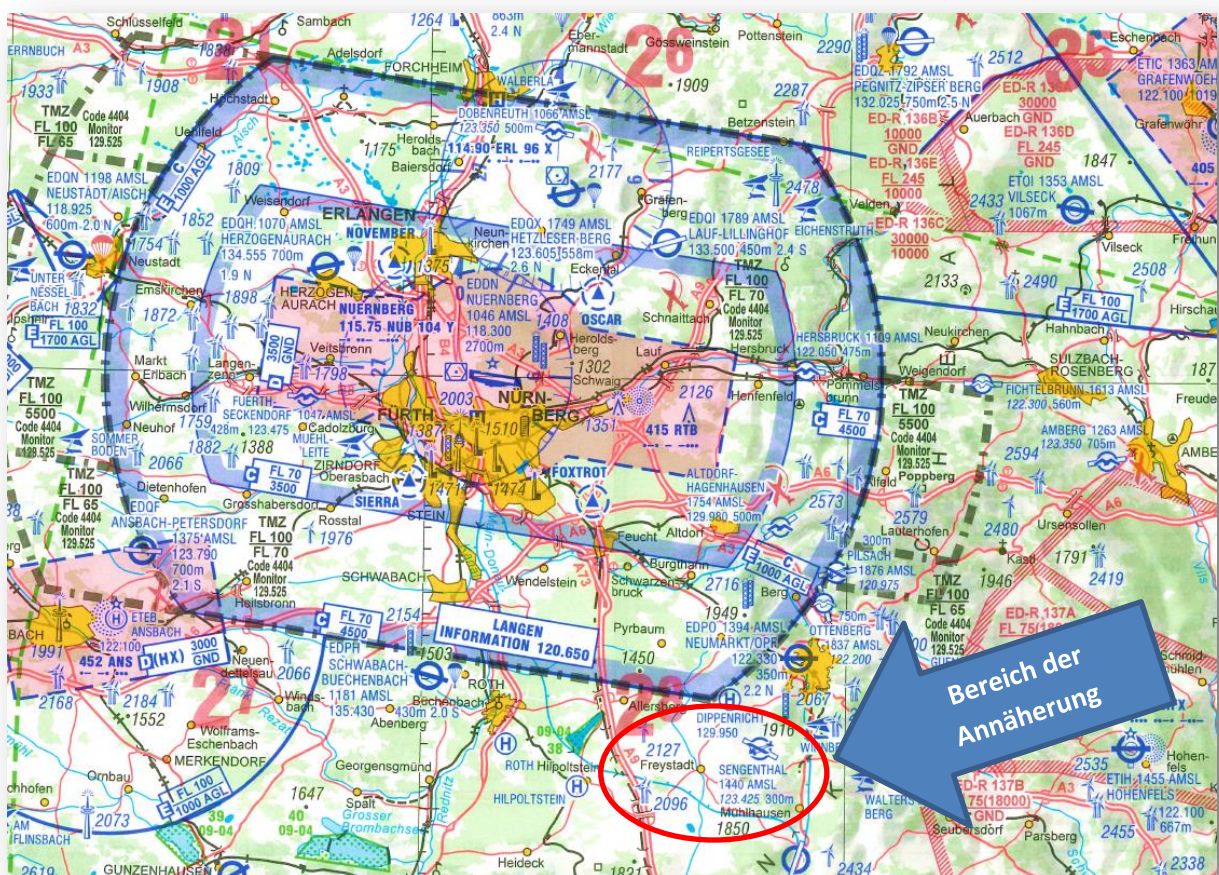
Der Gleitschirm befand sich außerhalb dieses geschützten Luftraums. Die CRJ9 wurde ebenfalls außerhalb dieses geschützten Luftraums durch die Flugsicherung zum Endanflug geführt.

Weshalb man die CRJ9 nicht innerhalb des Luftraums C geführt hatte, lies sich durch die Experten der APEG im Nachgang nicht mehr klar nachvollziehen. In der Vergangenheit kam es bereits an anderen Flughäfen zu solchen Annäherungen im Luftraum E zwischen VFR- und IFR-Flügen, obwohl es einen Schutzbereich (Lufträume C, D oder TMZ) gibt. Die APEG nimmt dies zum Anlass, die Flugsicherung zu sensibilisieren, wenn immer möglich, diese geschützten Lufträume zu nutzen, um das Annäherungsrisiko zwischen Sicht- und Instrumentenfliegern im Luftraum Echo zu verringern.

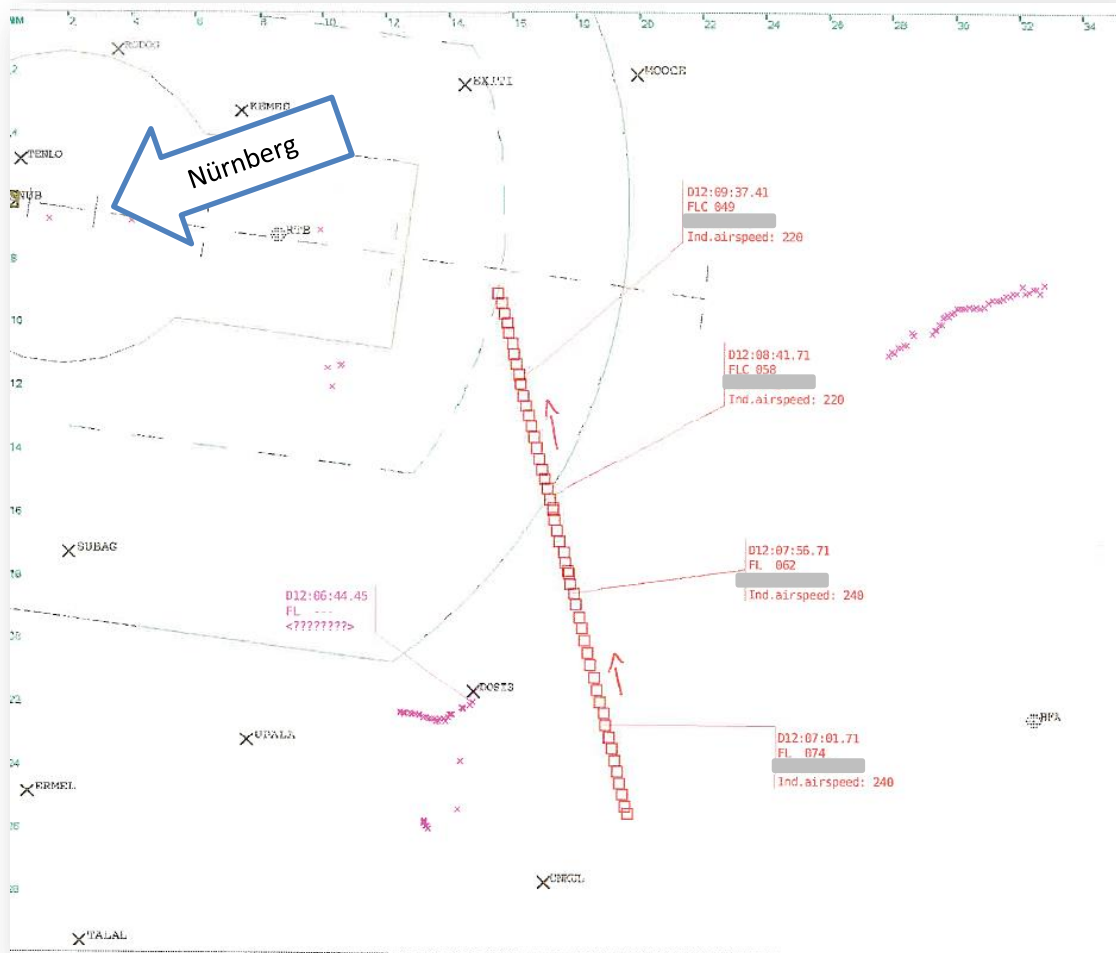
Der Radarplot. Der betroffene Gleitschirm ist nicht zu sehen.
