AIRPROX Magazin

01/2019

Im Anflug auf Paderborn - AIRPROX 257_1

Im An- und Abflug Niederrhein - AIRPROX 257_2

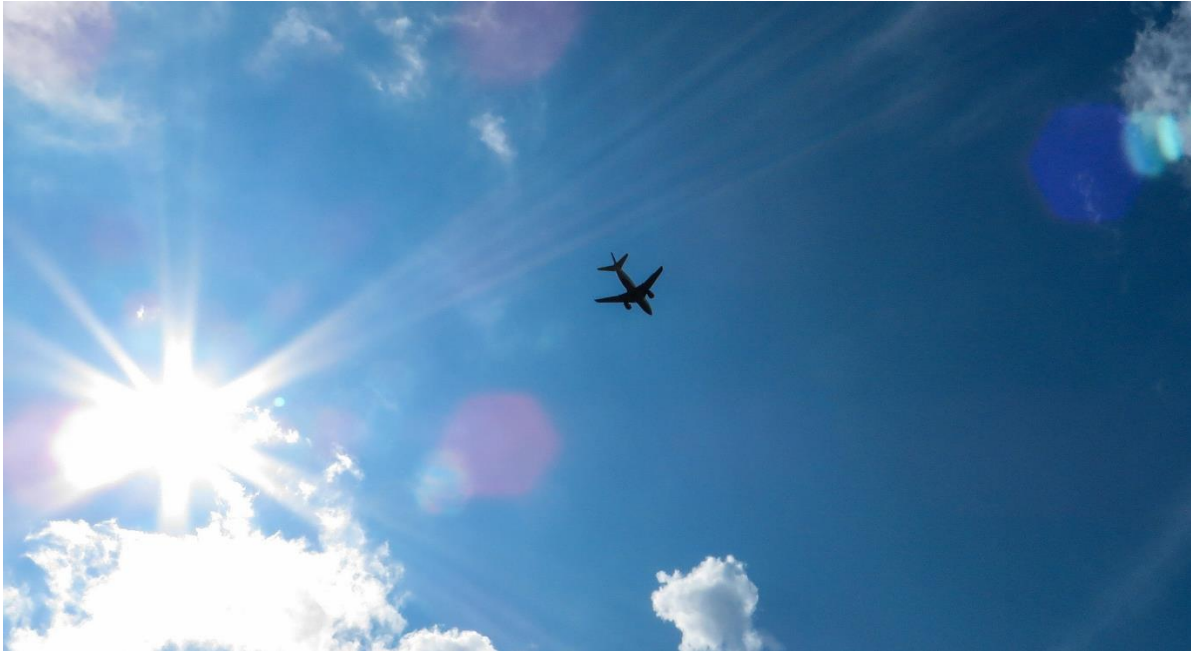
Infoboard		
Luftfahrzeuge	Embraer 190	ASK 21
Wirbelschleppenategorie	Medium	Light
Flugregeln	IFR	VFR
Luftraum	Echo	Echo
TCAS TA/RA	Nein/Nein	-
Transpondersignal	Mode A, C, S	-
Flughöhe	FL62 (1.890 m)	k.A.
Geschwindigkeit	250 KT IAS	k.A.
Wetter	EDLP VRB06KT CAVOK 23/09 Q1019	
Gemessener Abstand	k.A.

Die Embraer 190 war von Süden kommend im Anflug auf den Flughafen Paderborn-Lippstadt und in Kontakt mit Langen Radar. Die Embraer war zum Sinkflug auf FL60 freigegeben und flog mit einer Geschwindigkeit von 250 KT IAS. Beim Passieren von FL62 bemerkte die Besatzung eine Gruppe von drei Segelflugzeugen. Außerdem wurden auf dem NAV-Display weitere TCAS-Ziele angezeigt, die allerdings nicht zu diesen Segelflugzeugen gehörten. Der geringste Abstand zwischen der Embraer und den Segelflugzeugen betrug bei gleicher Flughöhe geschätzt lateral ca. 100 Meter. Der Pilot Flying leitete daraufhin selbstständig eine Ausweichkurve nach links ein und stieg auf FL78. Der Radarlotse wurde darüber informiert, anschließend wurde der Anflug fortgesetzt. Alle beteiligten Luftfahrzeuge flogen laut Aussage nicht in Wolken. Der Bedeckungsgrad war geschätzt gering bewölkt (1/8) bei sehr guter Sicht mit einigen sich auftürmenden Quellwolken (Towering Cumulus).

Die ASK 21 befand sich auf einem Thermikflug und flog Vollkreise mit zwei weiteren Segelflugzeugen und Höhenmessereinstellung QFE des Flugplatz Brilon. Funkkontakt zu ATC oder FIS bestand nicht. Der vorhandene Transponder war nicht eingeschaltet. Der Pilot der ASK 21 konzentrierte sich auf die Verkehrsbeobachtung der anderen Segelflugzeuge unter ihm und bemerkte die schon im Steigflug befindliche Embraer erst, als sie bereits an ihm vorbeigeflogen war. Der Pilot gab an, die Sichtflugregeln stets eingehalten zu haben.

Die ASK 21 befand sich beim Thermikflug zum Zeitpunkt der Annäherung ca. 10 NM westlich des Startflugplatzes Brilon. Aus welchem Grund der Transponder nicht genutzt wurde ist nicht bekannt. Der Flug befand sich außerhalb der TMZ Paderborn, jedoch ist nach SERA.13001 ff. ein Transponder durchgehend im Mode A/C/S zu betreiben, wenn er an Bord installiert ist. Von dieser Regelung darf abgewichen werden, wenn eine ausreichende elektrische Stromversorgung zum durchgängigen Betrieb des Transponders nicht vorhanden ist. Ob diese Stromversorgung

im Segelflugzeug ausreichend vorhanden war, ließ sich nicht objektiv beurteilen. Mit Transpondersignal wäre die ASK 21 allerdings sowohl für den Fluglotsen auf dem Radar, als auch für die Besatzung der Embraer als TCAS-Ziel erkennbar gewesen. Dieser Sicherheitsaspekt kommt insbesondere beim Kreisen in der Thermik zum Tragen, wenn sich die Luftraumbeobachtung auf die anderen Segelflugzeuge im Aufwind fokussiert.

APEG ID	Empfehlung
[AE-2019-01]	Den zuständigen Flugsicherungsorganisationen wird empfohlen, die zum Schutz des IFR-Verkehrs eingerichteten Lufträume im Nahbereich eines Flugplatzes zu nutzen und das Betriebspersonal daraufhin zu sensibilisieren.

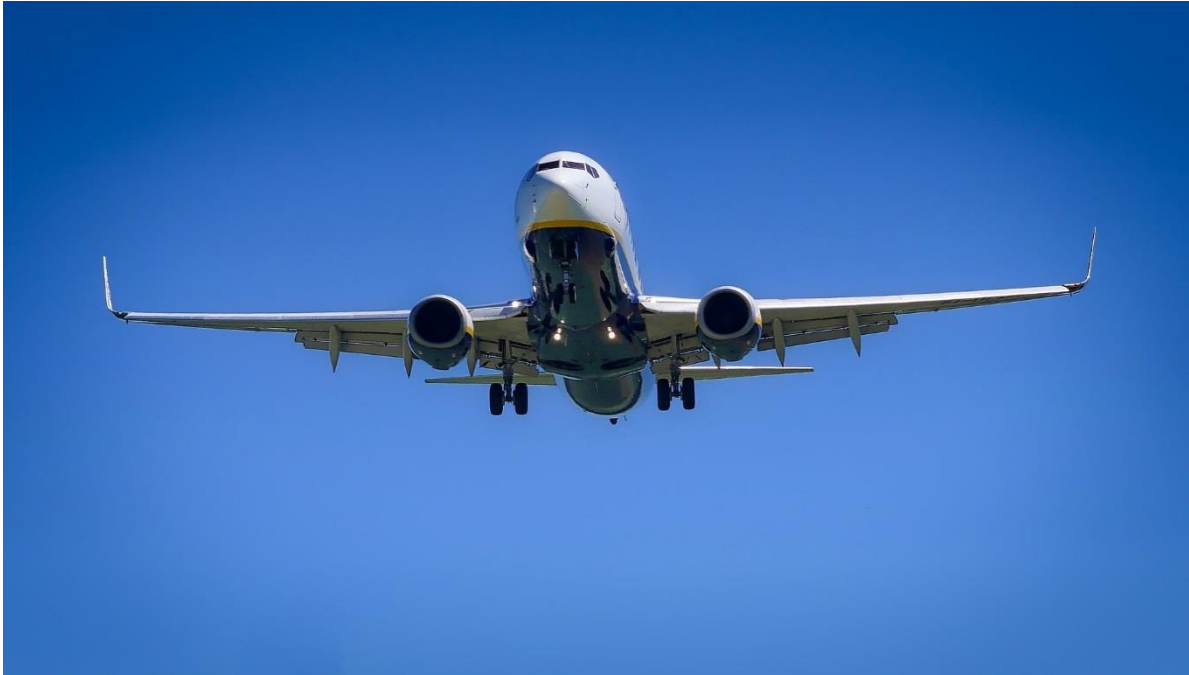
Infoboard		
Luftfahrzeuge	Boeing 737-800	Mehrere Segelflugzeuge
Wirbelschleppenkategorie	Medium	Light
Flugregeln	IFR	VFR
Luftraum	Echo (TMZ)	Echo (TMZ)
TCAS TA/RA	Ja	-
Transpondersignal	Mode A, C, S	Mode A, C, S
Flughöhe	3000 - 5000ft	k.A.
Geschwindigkeit	ca. 210 KT IAS	k.A.
Wetter	CAVOK	
Gemessener Abstand	1.5 NM / 400 ft bis 0.16 NM / 200 ft

Die Verkehrsmaschinen im Abflug wurden jeweils mit Hinweisen auf möglichen Verkehr in der Abflugroute zum Start freigegeben. Zu diesem Zeitpunkt hatten die Piloten noch keine Darstellung über den betreffenden Verkehr auf den Bordinstrumenten, da Ziele höher als ca. 2.600 Fuß relativ zur eigenen Position bei diesen Flugzeugen systembedingt ausgeblendet werden. Nach dem Start und dem Frequenzwechsel zur Abflugkontrolle wurden die Besatzungen der Boeings nochmals auf den VFR-Verkehr hingewiesen und zum weiteren Steigflug freigegeben. In allen Fällen stellte nun die Besatzung der Verkehrsflugzeuge Sichtkontakt zum VFR-Verkehr her. Zusätzlich beantragten die Besatzungen teils mehrere Richtungswechsel, um den VFR-Verkehr nach Sicht bestmöglich zu umfliegen. Gleichzeitig löste jedoch bei allen betroffenen Flügen das TCAS aus.

In zwei Fällen musste das Verkehrsflugzeug in einen Horizontalflug übergehen, zwei Mal vom Steigflug in einen Sinkflug wechseln.

Die VFR-Flugzeuge bewegten sich ordnungsgemäß in der TMZ. In zwei Fällen nutzen die Piloten jedoch nicht die „dringende Empfehlung“ der „TMZ mit Hörbereitschaft“. Sie waren daher für den Fluglotsen nicht ansprechbar. In den beiden anderen Fällen waren die VFR-Piloten gemäß der „dringenden Empfehlung“ ansprechbar, jedoch machte der Lotse in diesen Fällen keinen Gebrauch dieser Möglichkeit.

APEG ID	Empfehlung
[AE-2019-02]	Die APEG empfiehlt VFR-Piloten, die "TMZ mit Hörbereitschaft" bei jedem Betrieb im betreffenden Luftraum konsequent zu nutzen.
[AE-2019-03]	Die APEG empfiehlt Fluglotsen, VFR-Piloten, die die Hörbereitschaft anzeigen, anzusprechen und Informationen bzw. Empfehlungen zu erteilen.
[AE-2019-04]	Die APEG empfiehlt VFR-Flugverkehr, die Anfluggrundlinie von Flugplätzen mit IFR-Verfahren, auch außerhalb der Kontrollzone nur bei Kontakt mit der Flugsicherung, FIS oder unter Nutzung der Hörbereitschaft innerhalb TMZ zu durchfliegen.

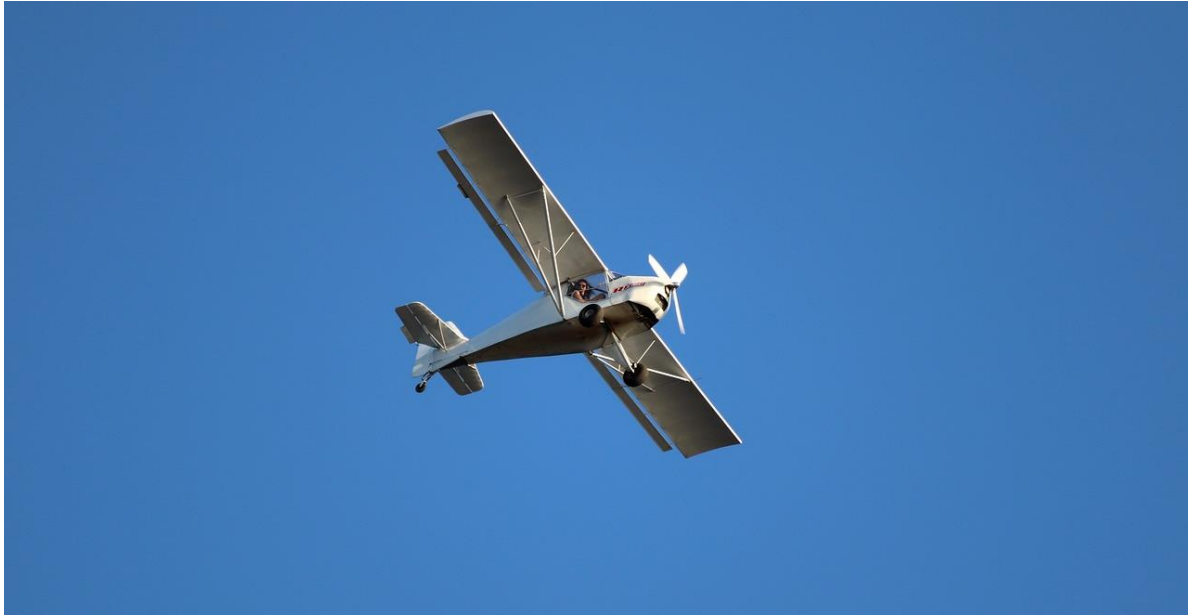
Infoboard		
Luftfahrzeuge	Cessna Citation CJ1	Ultraleicht
Wirbelschleppenategorie	Light	Light
Flugregeln	IFR	VFR
Luftraum	D (nicht CTR)	D (nicht CTR)
TCAS TA/RA	Nein	Nein
Transpondersignal	Mode A, C, S	-
Flughöhe	3.000 ft	Unbekannt
Geschwindigkeit	200 KT über Grund	Unbekannt
Wetter	Unbekannt	
Gemessener Abstand	0,8 NM / 200 ft

Die Cessna Citation führt am Verkehrsflughafen Dresden IFR-Trainingsanflüge durch und wird über einen Gegen- und Queranflug zum Endanflug der Piste 04 geführt. Das Luftfahrzeug sinkt nach 4.000 Fuß. Auf dem Bildschirm des Lotsen wird lediglich eine Primärzielspur knapp westlich der Kontrollzone Dresden auf einem südlichen Kurs dargestellt, so dass das Luftfahrzeug und die Flughöhe dem Lotsen nicht bekannt sind. Da die Untergrenze des Luftraums D dort bei 2.500 ft liegt, und sich das Luftfahrzeug nicht für eine Freigabe zum Durchflug des Luftraums D gemeldet hatte, war für die Flugsicherung davon auszugehen, dass es sich außerhalb davon befindet. Die Obergrenze des Luftraums D Segments liegt bei Flugfläche 60.

Das Ultraleichtflugzeug befand sich offensichtlich innerhalb des Luftraums D ohne Freigabe. Da auch kein Transpondersignal abgestrahlt wurde, konnte seitens der Flugsicherung keine adäquate Verkehrsinformation erteilt werden.

Das Ultraleichtflugzeug ist nach Erkenntnissen der APEG mit einem Transponder ausgestattet. Allerdings ist nicht eindeutig klar, ob dieser zum Zeitpunkt des Vorfalles eingebaut bzw. funktionsfähig war. Gemäß europäischem Recht (SERA.13001) müssen Transponder in jedem Falle immer betrieben werden. Das Betreiben des Transponders hätte positiv dazu beigetragen, der Flugsicherung die Vergabe effizienter Informationen zu ermöglichen und Ausweichempfehlungen geben zu können, unabhängig davon, dass sich das Ultraleichtflugzeug unerlaubt in einem freigabepflichtigen Luftraum befand.

APEG ID	Empfehlung
[AE-2019-05]	Die APEG möchte auf folgende gesetzliche Regelung aus SERA erinnern und sensibilisieren: „Verfügt das Luftfahrzeug über einen betriebsfähigen SSR-Transponder, hat der Pilot den Transponder während des Fluges durchgängig zu betreiben, unabhängig davon, ob sich das Luftfahrzeug innerhalb oder außerhalb eines Luftraums befindet, in dem Sekundärrundstrichradar (SSR) für Zwecke des Flugverkehrsdienstes verwendet wird.“ (SERA.13001)

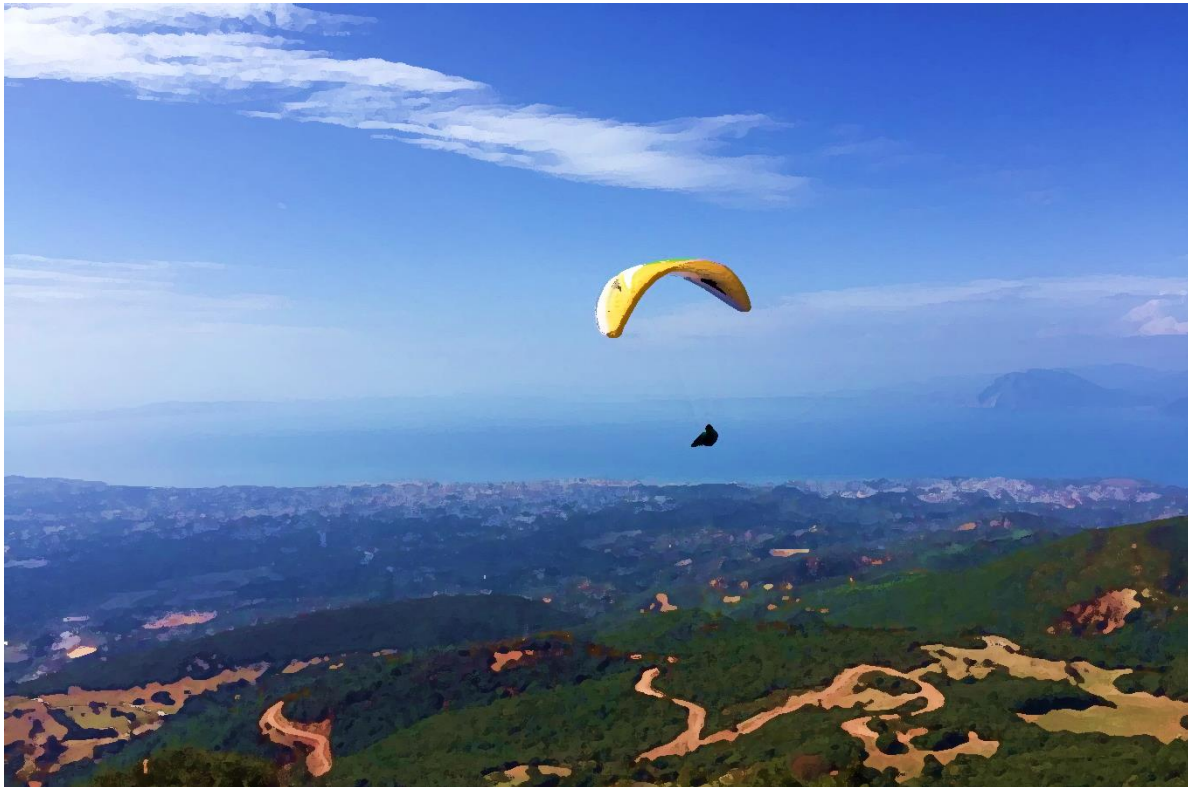
Infoboard		
Luftfahrzeuge	Canadair CRJ9	Gleitschirm
Wirbelschleppenkatgorie	Medium	-
Flugregeln	IFR	VFR
Luftraum	E	E
TCAS TA/RA	Nein	-
Transpondersignal	Mode S / ADSB	Nein
Flughöhe	FL62	Unbekannt
Geschwindigkeit	240 KT IAS	Unbekannt
Wetter	Keine Bewölkung, Flugsicht ca. 40 km, leicht dunstig	
Gemessener Abstand	ca. 250 m / 100 ft

Die CRJ9 befindet sich auf einem Flug von München nach Nürnberg und nimmt in Flugfläche 100 im Direktflug zum Wegpunkt DN434 Erstkontakt mit dem Lotsen auf. Der Lotse weist die CRJ9 an, nach Flugfläche 80 zu sinken und eine Geschwindigkeit von 250 KT IAS beizubehalten. Danach weist der Lotse an, nach 5.200 Fuß zu sinken. Als die CRJ9 6.200 ft passiert meldet der Pilot, einen Gleitschirmflieger links und leicht unterhalb passiert zu haben. Der Pilot gibt die geschätzte Entfernung mit 100 ft unterhalb an. Zu diesem Zeitpunkt befand sich die CRJ9 etwa 3 NM vor dem Einflug in den Luftraum C von Nürnberg.

Die Experten der APEG haben bei der Analyse deutlich gemacht, dass in diesem Falle der Jet ausweichpflichtig gewesen ist, allerdings wurde der Gleitschirm erst dann bemerkt, als der Jet an ihm bereits vorbeigeflogen war. Es ist auch fraglich, ob bei diesen Geschwindigkeitskonstellationen ein Ausweichen ordnungsgemäß möglich gewesen wäre.

Weshalb man die CRJ9 nicht innerhalb des Luftraums C geführt hatte, lies sich durch die Experten der APEG im Nachgang nicht mehr klar nachvollziehen. In der Vergangenheit kam es bereits an anderen Flughäfen zu solchen Annäherungen im Luftraum E zwischen VFR- und IFR-Flügen, obwohl es einen Schutzbereich (Lufträume C, D oder TMZ) gibt. Die APEG nimmt dies zum Anlass, die Flugsicherung zu sensibilisieren, wenn immer möglich, diese geschützten Lufträume zu nutzen, um das Annäherungsrisiko zwischen Sicht- und Instrumentenfliegern im Luftraum Echo zu verringern.
